PEMERINTAH ACEH DINAS PENGAIRAN

LAPORAN INVENTARISASI

DAERAH IRIGASI D.I. WAIH TILIS

TAHUN 2017

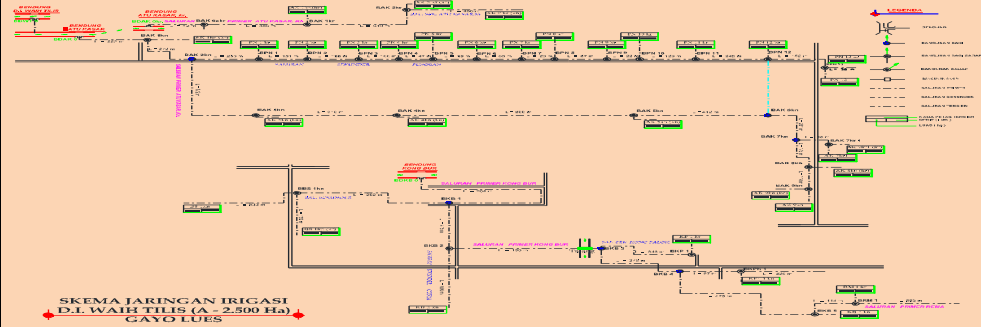
NO	RUAS	PANJANG SALURAN (M')	JENIS SALURAN		KONDISI SALURAN					FOTO
			SALURAN PASANGAN (M')	SALURAN TANAH (M')	RUSAK BERAT (M')	RUSAK SEDANG (M')	RUSAK RINGAN (M')	BAIK (M')	SEDIMEN (M')	
	Bangunan Bagi : Masih Baik (BKB 4)

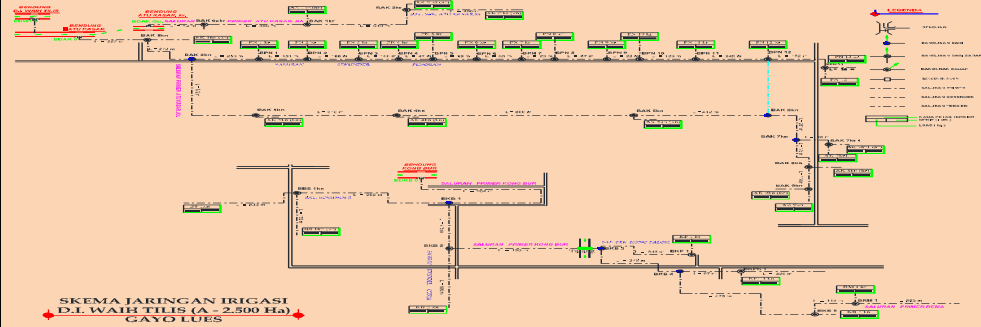
NO	RUAS	PANJANG SALURAN (M')	JENIS SALURAN		KONDISI SALURAN					FOTO
			SALURAN PASANGAN (M')	SALURAN TANAH (M')	RUSAK BERAT (M')	RUSAK SEDANG (M')	RUSAK RINGAN (M')	BAIK (M')	SEDIMEN (M')	
	Bangunan Sadap : Masih Baik (BKB 2)

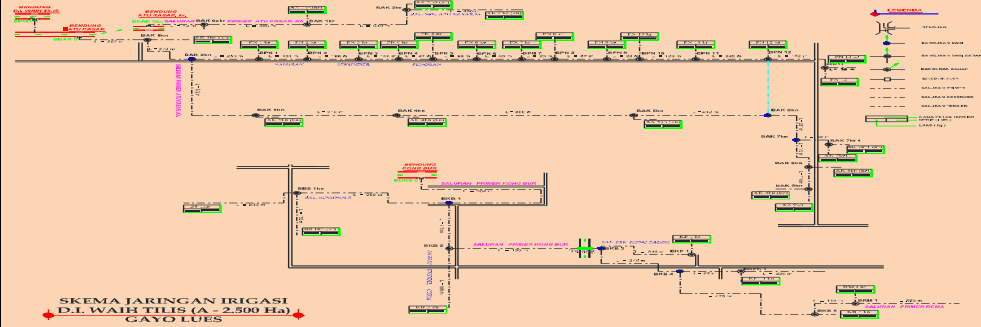
NO	RUAS	PANJANG SALURAN (M')	JENIS SALURAN		KONDISI SALURAN					FOTO
			SALURAN PASANGAN (M')	SALURAN TANAH (M')	RUSAK BERAT (M')	RUSAK SEDANG (M')	RUSAK RINGAN (M')	BAIK (M')	SEDIMEN (M')	
	Bangunan Bagi : Masih Baik (BKB 1)

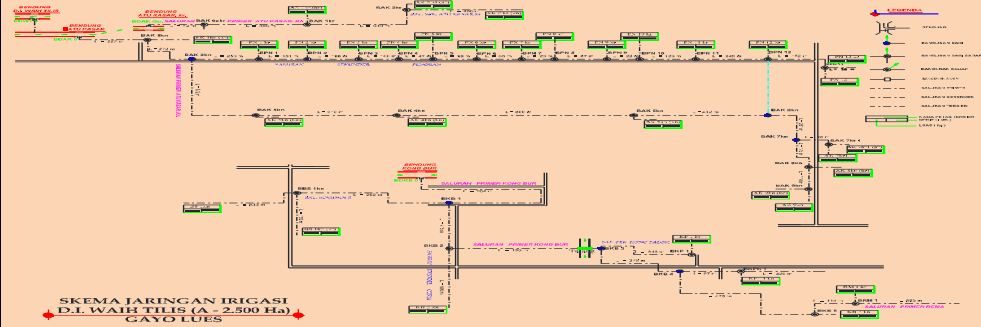
NO	RUAS	PANJANG SALURAN (M')	JENIS SALURAN		KONDISI SALURAN					FOTO
			SALURAN PASANGAN (M')	SALURAN TANAH (M')	RUSAK BERAT (M')	RUSAK SEDANG (M')	RUSAK RINGAN (M')	BAIK (M')	SEDIMEN (M')	
	Bangunan Sadap : Masih Baik (BRM 1)

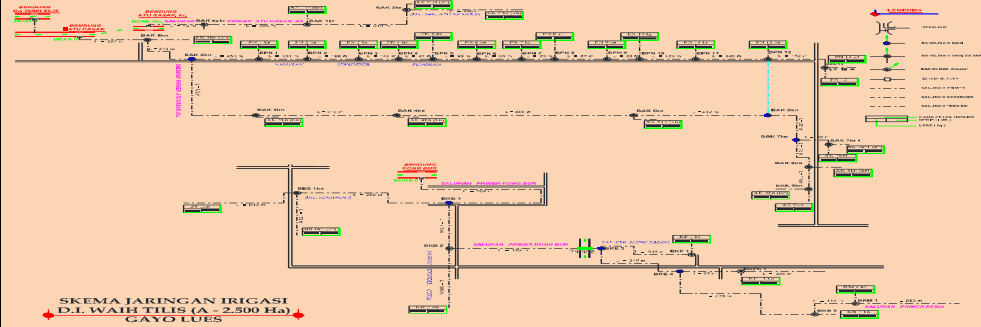
NO	RUAS	PANJANG SALURAN (M')	JENIS SALURAN		KONDISI SALURAN					FOTO
			SALURAN PASANGAN (M')	SALURAN TANAH (M')	RUSAK BERAT (M')	RUSAK SEDANG (M')	RUSAK RINGAN (M')	BAIK (M')	SEDIMEN (M')	
	Bangunan Sadap : Masih Baik (BKB 5) Saluran Primer

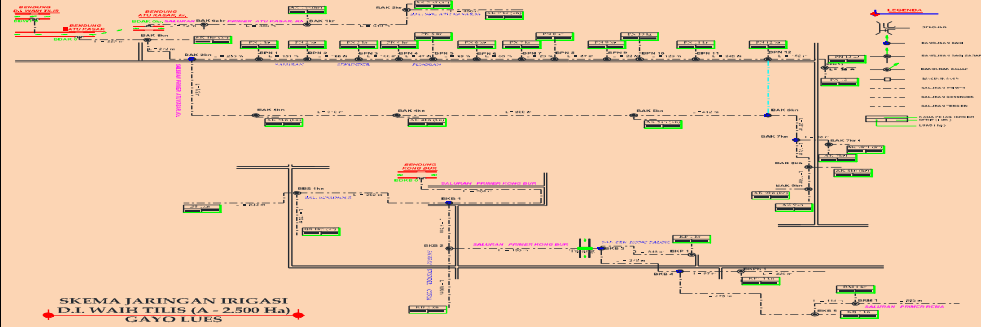
NO	RUAS	PANJANG SALURAN (M')	JENIS SALURAN		KONDISI SALURAN					FOTO
			SALURAN PASANGAN (M')	SALURAN TANAH (M')	RUSAK BERAT (M')	RUSAK SEDANG (M')	RUSAK RINGAN (M')	BAIK (M')	SEDIMEN (M')	
	Bangunan Bagi : Masih Baik (BKB 4)

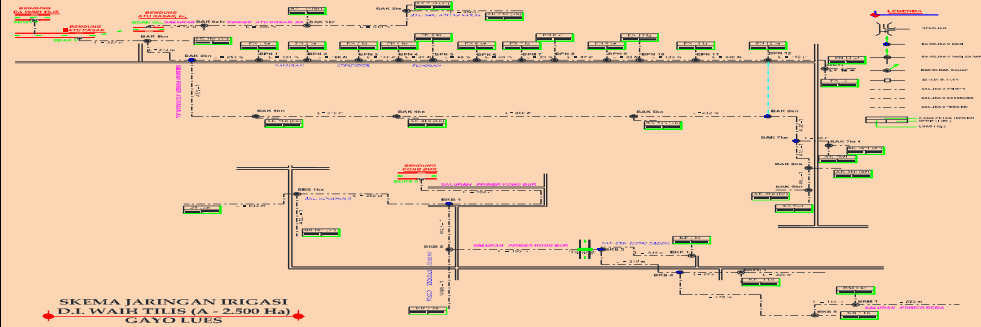
NO	RUAS	PANJANG SALURAN (M')	JENIS SALURAN		KONDISI SALURAN					FOTO
			SALURAN PASANGAN (M')	SALURAN TANAH (M')	RUSAK BERAT (M')	RUSAK SEDANG (M')	RUSAK RINGAN (M')	BAIK (M')	SEDIMEN (M')	
	Bangunan Bagi :Rusak Sedang (BKB 3) Saluran Primer

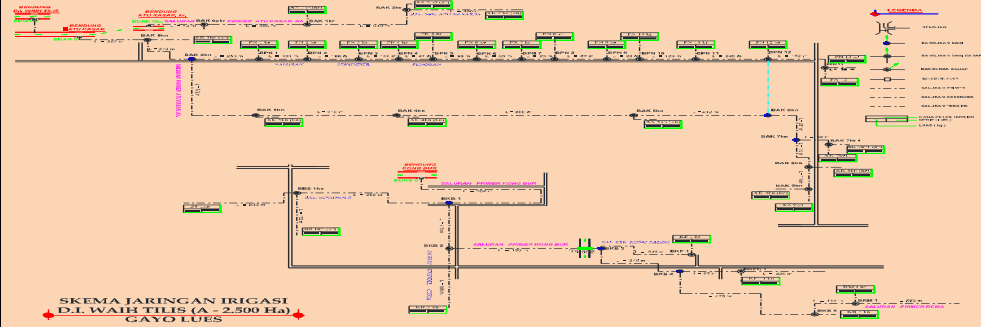
NO	RUAS	PANJANG SALURAN (M')	JENIS SALURAN		KONDISI SALURAN					FOTO
			SALURAN PASANGAN (M')	SALURAN TANAH (M')	RUSAK BERAT (M')	RUSAK SEDANG (M')	RUSAK RINGAN (M')	BAIK (M')	SEDIMEN (M')	
	Bangunan Sadap : Masih Baik (BKB 2)

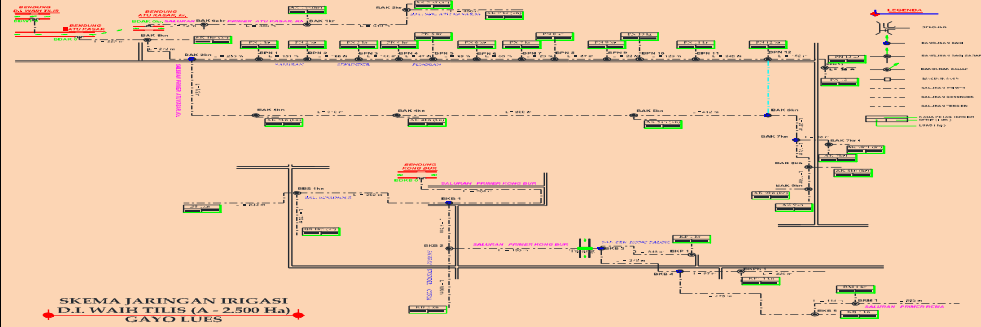
NO	RUAS	PANJANG SALURAN (M')	JENIS SALURAN		KONDISI SALURAN					FOTO
			SALURAN PASANGAN (M')	SALURAN TANAH (M')	RUSAK BERAT (M')	RUSAK SEDANG (M')	RUSAK RINGAN (M')	BAIK (M')	SEDIMEN (M')	
	Bangunan Bagi : Masih Baik (BKB 1)

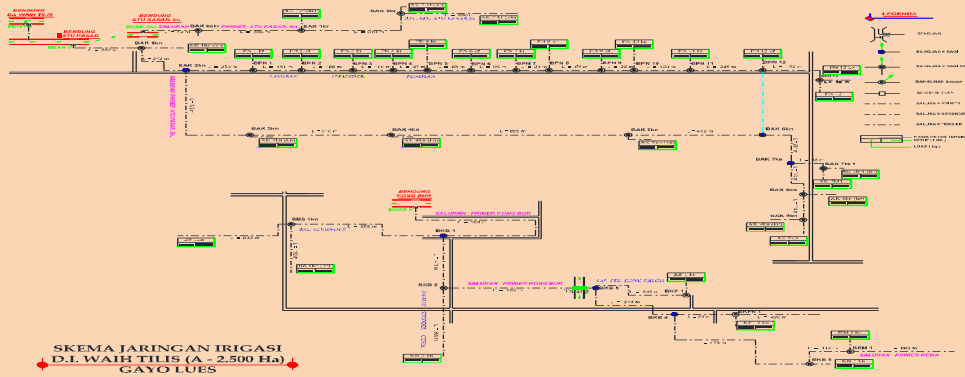
1	Bendung Kong Bur (BDAK 0kr)	<p>Pasangan Sayap Kiri Bendung (Hulu/Hilir) : Masih Baik</p> <p>Pasangan Sayap Kanan Bendung (Hulu/Hilir) : Masih Baik</p> <p>Mercu Bendung : Rusak Berat</p> <p>Bangunan Rumah Pintu Intake : Masih Baik</p> <p>Bangunan Rumah Pintu Penguras : Masih Baik</p> <p>Pintu Intake : Masih Baik</p> <p>Pintu Penguras : Masih Baik</p> <p>Saringan Sampah (Trashrack) : Belum ada</p>

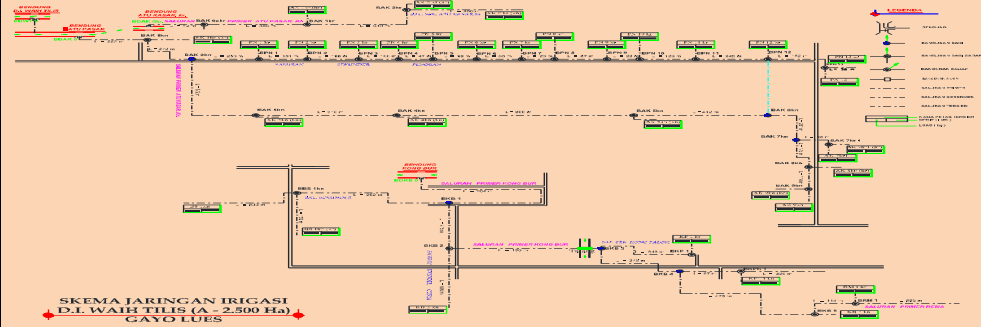
NO	RUAS	PANJANG SALURAN (M')	JENIS SALURAN		KONDISI SALURAN					FOTO
			SALURAN PASANGAN (M')	SALURAN TANAH (M')	RUSAK BERAT (M')	RUSAK SEDANG (M')	RUSAK RINGAN (M')	BAIK (M')	SEDIMEN (M')	
	Bangunan Sadap : Masih Baik (BAK 1kr)

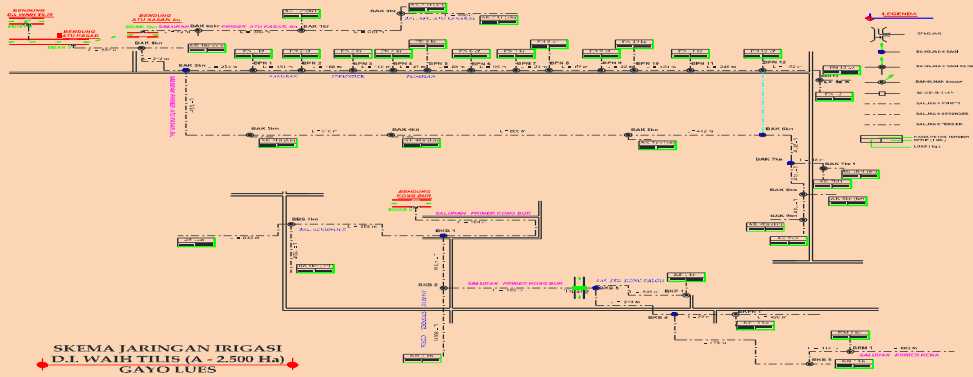
<p style="text-align: center;">SKEMA JARINGAN IRIGASI D.I. WAIH TILIS (A = 2.500 Ha) GAYO LUES</p>
1	Bendung Atu Kasar kr (BDAK 0kr)	<p>Pasangan Sayap Kiri Bendung (Hulu/Hilir) : Rusak Berat</p> <p>Pasangan Sayap Kanan Bendung (Hulu/Hilir) : Rusak Berat</p> <p>Mercu Bendung : Rusak Berat</p> <p>Bangunan Rumah Pintu Intake : Belum ada</p> <p>Bangunan Rumah Pintu Penguras : Belum ada</p> <p>Pintu Intake : Masih Baik</p> <p>Pintu Penguras : Rusak Berat</p> <p>Saringan Sampah (Trashrack) : Belum ada</p>

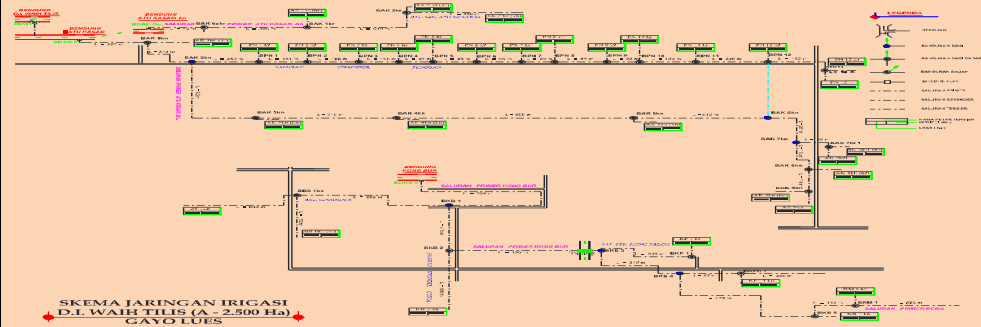
NO	RUAS	PANJANG SALURAN (M')	JENIS SALURAN		KONDISI SALURAN					FOTO
			SALURAN PASANGAN (M')	SALURAN TANAH (M')	RUSAK BERAT (M')	RUSAK SEDANG (M')	RUSAK RINGAN (M')	BAIK (M')	SEDIMEN (M')	
	Bangunan Bagi : Rusak Sedang (BAK 7kn) Saluran Sekunder

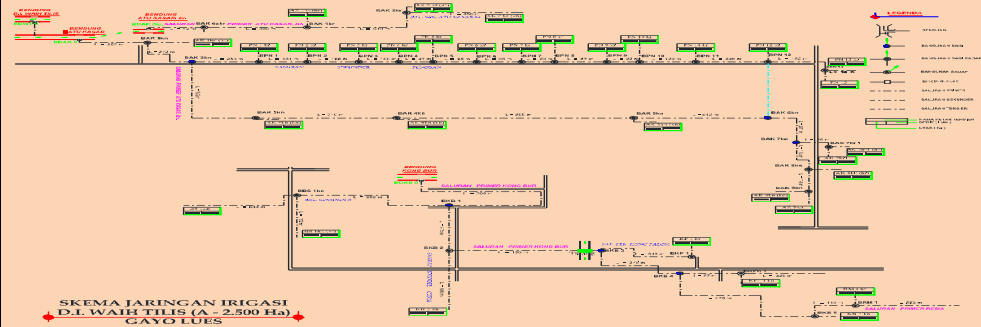
NO	RUAS	PANJANG SALURAN (M')	JENIS SALURAN		KONDISI SALURAN					FOTO
			SALURAN PASANGAN (M')	SALURAN TANAH (M')	RUSAK BERAT (M')	RUSAK SEDANG (M')	RUSAK RINGAN (M')	BAIK (M')	SEDIMEN (M')	
	Bangunan Sadap : Masih Baik (BPN 13)

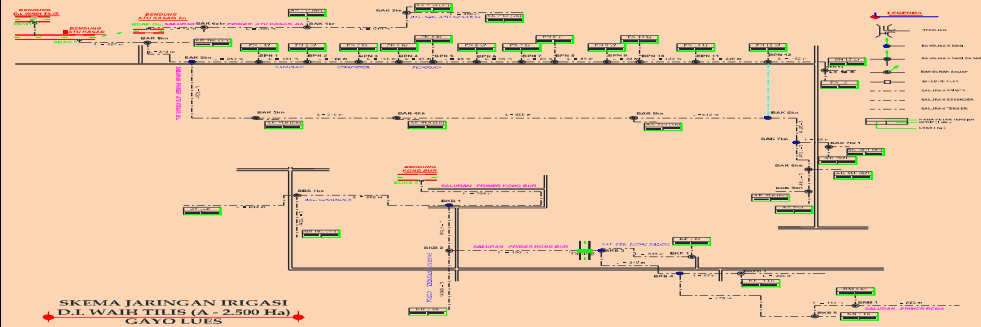
NO	RUAS	PANJANG SALURAN (M')	JENIS SALURAN		KONDISI SALURAN					FOTO
			SALURAN PASANGAN (M')	SALURAN TANAH (M')	RUSAK BERAT (M')	RUSAK SEDANG (M')	RUSAK RINGAN (M')	BAIK (M')	SEDIMEN (M')	
	Bangunan Sadap : Rusak Sedang (BPN 11) Saluran Sekunder

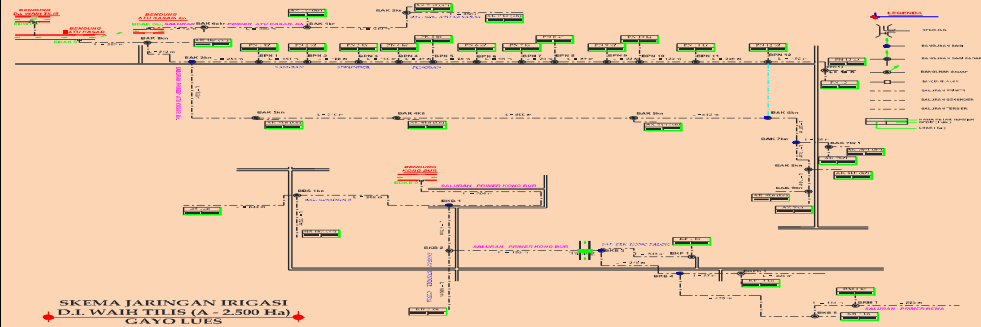
NO	RUAS	PANJANG SALURAN (M')	JENIS SALURAN		KONDISI SALURAN					FOTO
			SALURAN PASANGAN (M')	SALURAN TANAH (M')	RUSAK BERAT (M')	RUSAK SEDANG (M')	RUSAK RINGAN (M')	BAIK (M')	SEDIMEN (M')	
	Bangunan Sadap :Masih Baik (BPN 9) Saluran Sekunder

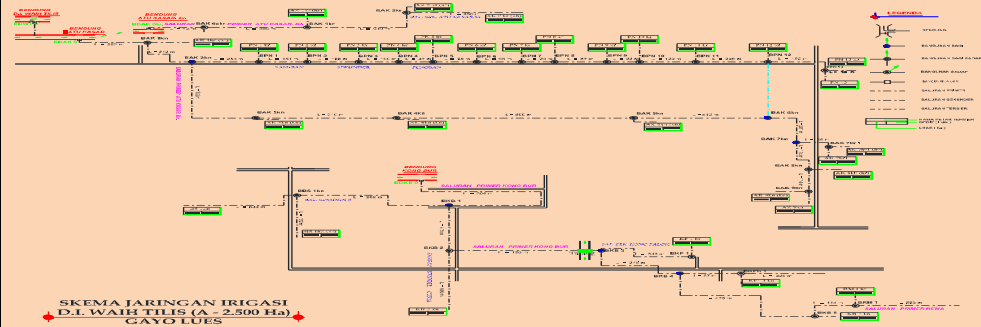
NO	RUAS	PANJANG SALURAN (M')	JENIS SALURAN		KONDISI SALURAN					FOTO
			SALURAN PASANGAN (M')	SALURAN TANAH (M')	RUSAK BERAT (M')	RUSAK SEDANG (M')	RUSAK RINGAN (M')	BAIK (M')	SEDIMEN (M')	
	Bangunan Sadap : Masih Baik (BPN 8)

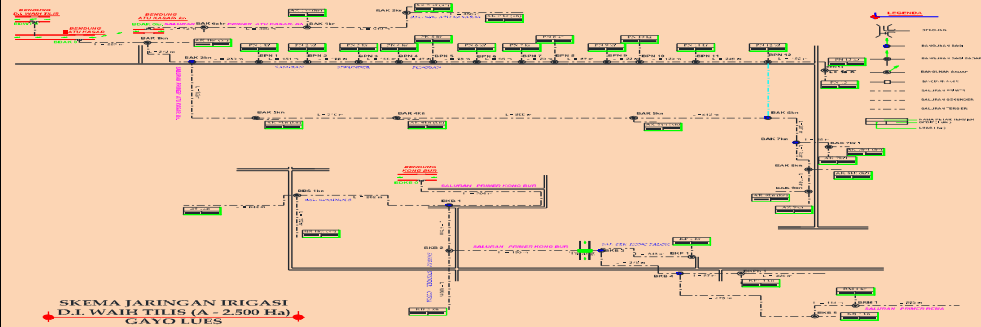
NO	RUAS	PANJANG SALURAN (M')	JENIS SALURAN		KONDISI SALURAN					FOTO
			SALURAN PASANGAN (M')	SALURAN TANAH (M')	RUSAK BERAT (M')	RUSAK SEDANG (M')	RUSAK RINGAN (M')	BAIK (M')	SEDIMEN (M')	
	Bangunan Sadap : Masih Baik (BPN 7)

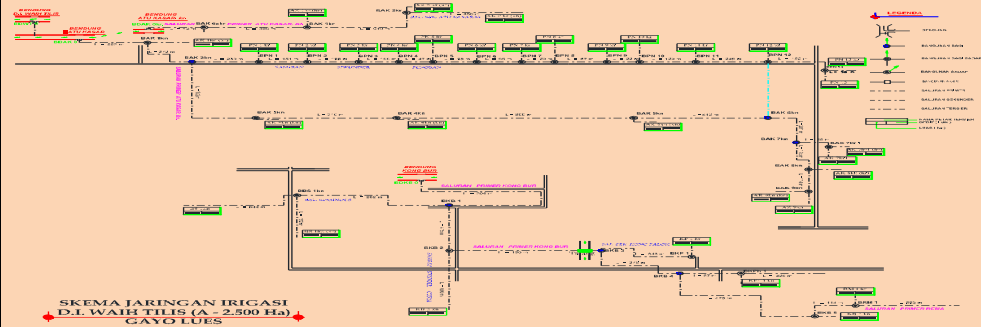
NO	RUAS	PANJANG SALURAN (M')	JENIS SALURAN		KONDISI SALURAN					FOTO
			SALURAN PASANGAN (M')	SALURAN TANAH (M')	RUSAK BERAT (M')	RUSAK SEDANG (M')	RUSAK RINGAN (M')	BAIK (M')	SEDIMEN (M')	
	Bangunan Sadap : Rusak Sedang (BPN 6)

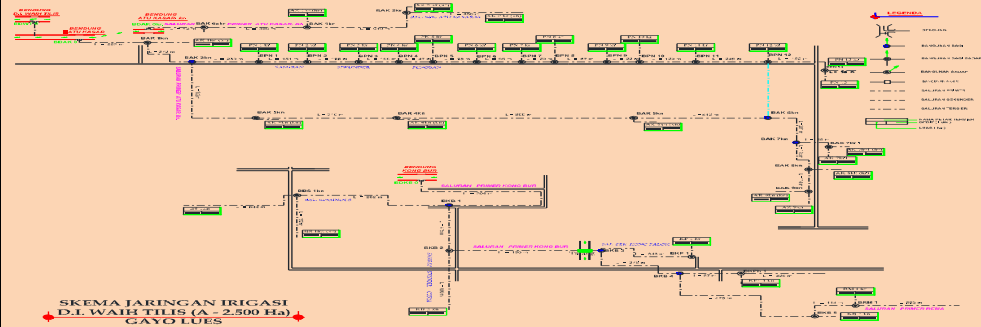
NO	RUAS	PANJANG SALURAN (M')	JENIS SALURAN		KONDISI SALURAN					FOTO
			SALURAN PASANGAN (M')	SALURAN TANAH (M')	RUSAK BERAT (M')	RUSAK SEDANG (M')	RUSAK RINGAN (M')	BAIK (M')	SEDIMEN (M')	
	Bangunan Sadap : Rusak Sedang (BPN 5) Saluran Sekunder

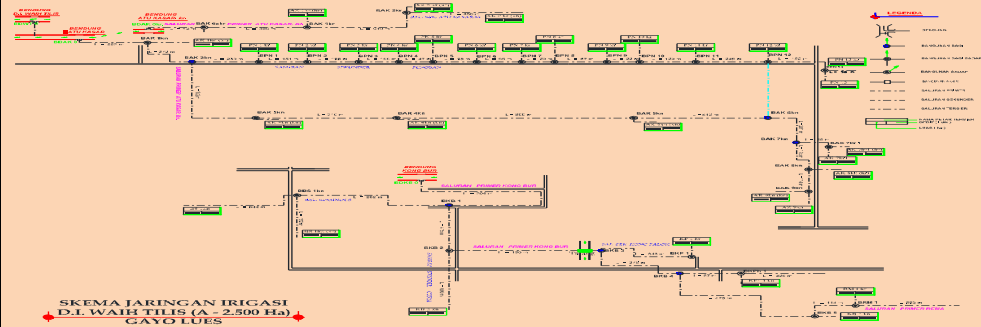
NO	RUAS	PANJANG SALURAN (M')	JENIS SALURAN		KONDISI SALURAN					FOTO
			SALURAN PASANGAN (M')	SALURAN TANAH (M')	RUSAK BERAT (M')	RUSAK SEDANG (M')	RUSAK RINGAN (M')	BAIK (M')	SEDIMEN (M')	
	Bangunan Sadap : Rusak Sedang (BPN 3) Saluran Sekunder

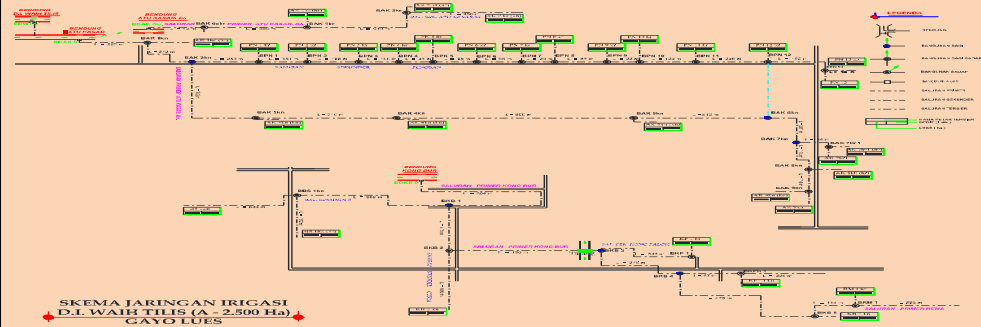
NO	RUAS	PANJANG SALURAN (M')	JENIS SALURAN		KONDISI SALURAN					FOTO
			SALURAN PASANGAN (M')	SALURAN TANAH (M')	RUSAK BERAT (M')	RUSAK SEDANG (M')	RUSAK RINGAN (M')	BAIK (M')	SEDIMEN (M')	
	Bangunan Sadap :Rusak Sedang (BPN 2) Saluran Sekunder

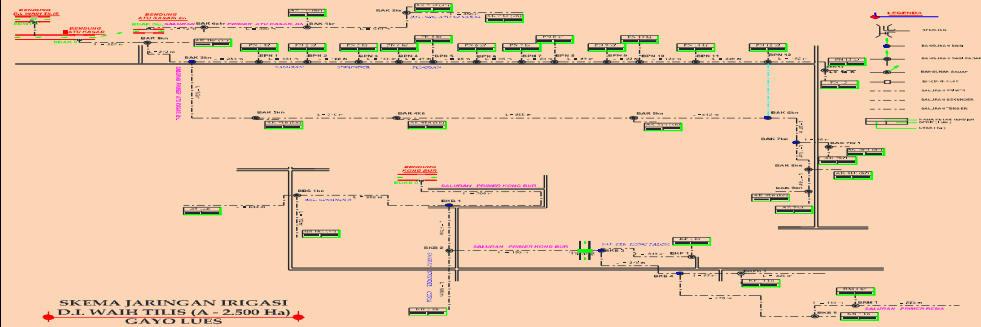
NO	RUAS	PANJANG SALURAN (M')	JENIS SALURAN		KONDISI SALURAN					FOTO
			SALURAN PASANGAN (M')	SALURAN TANAH (M')	RUSAK BERAT (M')	RUSAK SEDANG (M')	RUSAK RINGAN (M')	BAIK (M')	SEDIMEN (M')	
	Bangunan Sadap : Rusak Sedang (BPN 1)

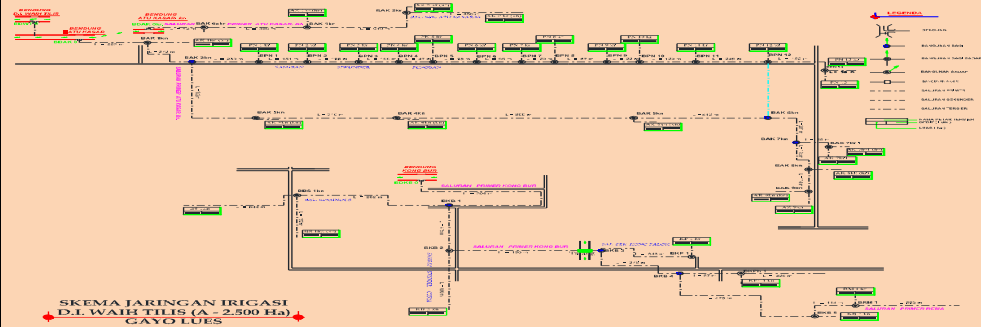
NO	RUAS	PANJANG SALURAN (M')	JENIS SALURAN		KONDISI SALURAN					FOTO
			SALURAN PASANGAN (M')	SALURAN TANAH (M')	RUSAK BERAT (M')	RUSAK SEDANG (M')	RUSAK RINGAN (M')	BAIK (M')	SEDIMEN (M')	
	Bangunan Bagi :Rusak Sedang (BAK 6kn) Saluran Primer
