LAPORAN INVENTARISASI

DAERAH IRIGASI D.I. RAWA KEUTENGGGA

TAHUN 2017

**DATA KONDISI INVENTARISASI DAERAH IRIGASI RAWA KEUTENGA
KABUPATEN ACEH TAMIANG (TAHUN 2017)**

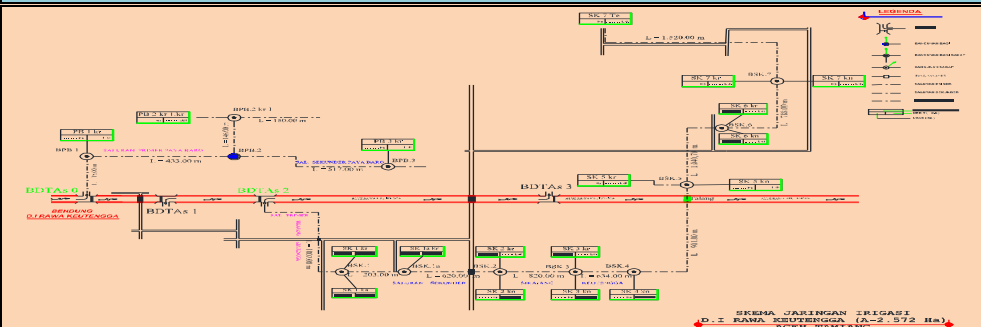
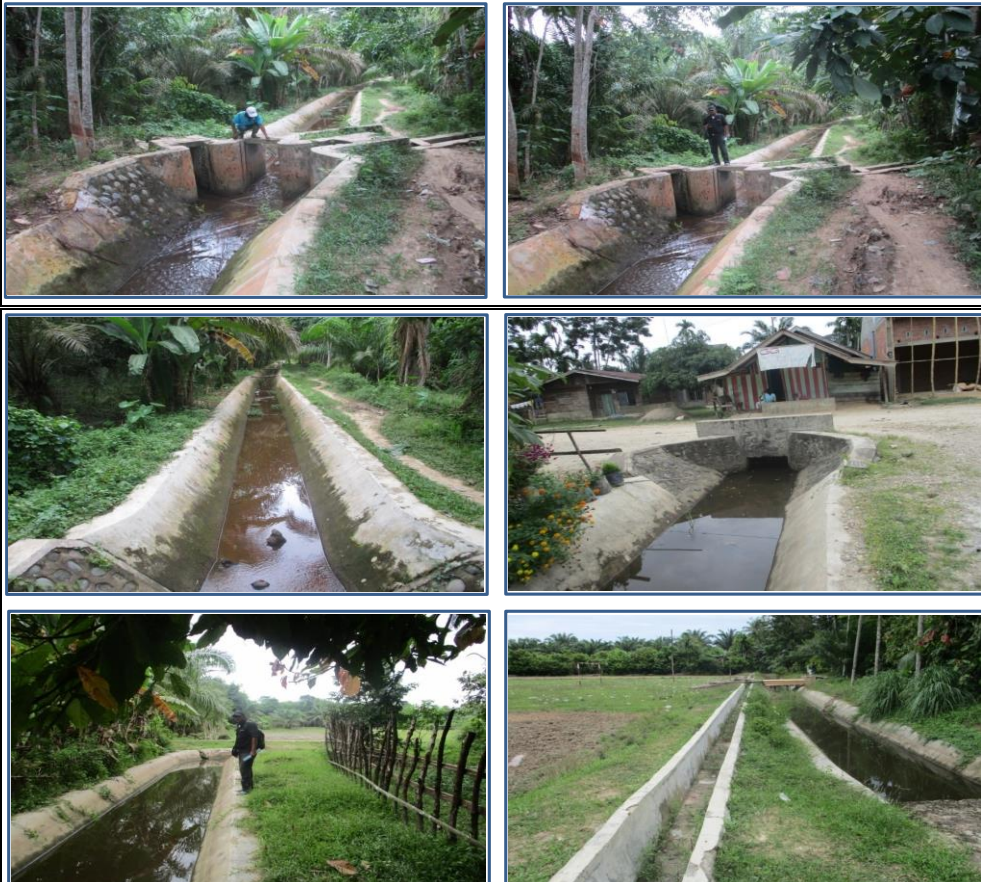
NO	RUAS	PANJANG SALURAN (M')	JENIS SALURAN		KONDISI SALURAN					FOTO
			SALURAN PASANGAN (M')	SALURAN TANAH (M')	RUSAK BERAT (M')	RUSAK SEDANG (M')	RUSAK RINGAN (M')	BAIK (M')	SEDIMEN (M')	
	Bangunan Sadap : Masih Baik (BSK 5)

1	Saluran Sekunder BSK 5 - BSK 6	1040,50	1040,50	0	-	0	-	1040,50	-

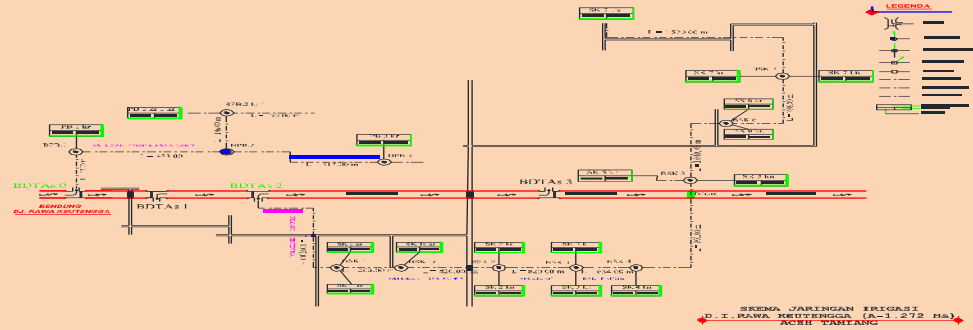
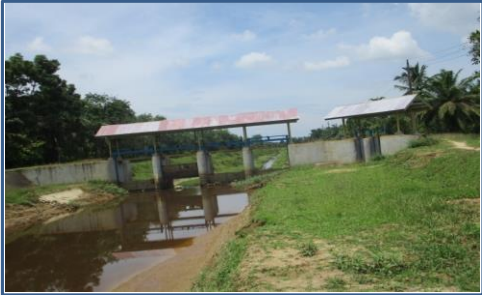
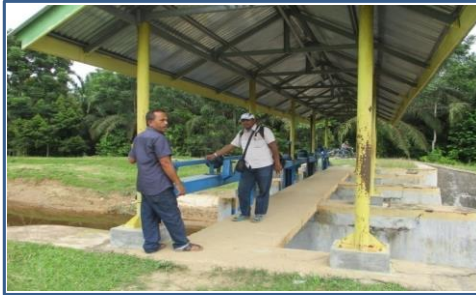
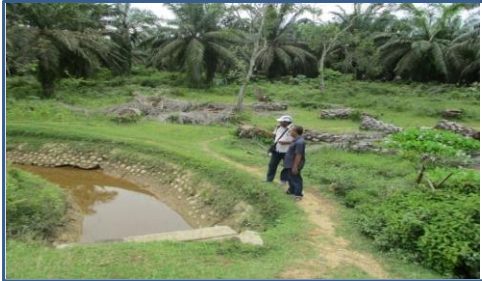
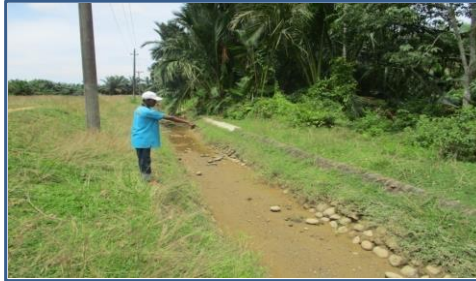
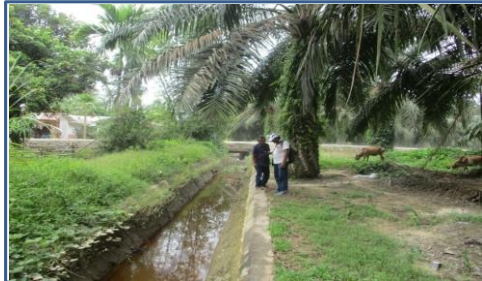
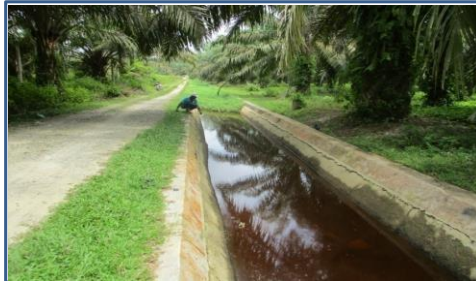
NO	RUAS	PANJANG SALURAN (M')	JENIS SALURAN		KONDISI SALURAN					FOTO
			SALURAN PASANGAN (M')	SALURAN TANAH (M')	RUSAK BERAT (M')	RUSAK SEDANG (M')	RUSAK RINGAN (M')	BAIK (M')	SEDIMEN (M')	
1	Bendung Rawa Keutengga (BDT As 2) Saluran Primer BDT As 2 - BSK 1	1007	1007	0	-	450	-	557	-

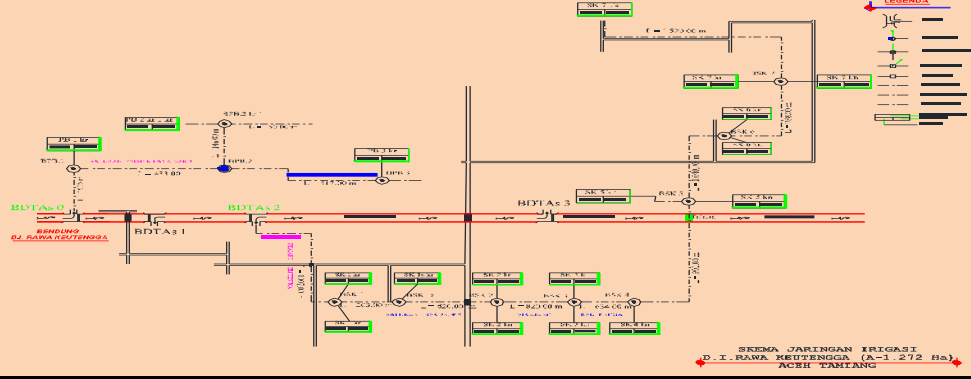
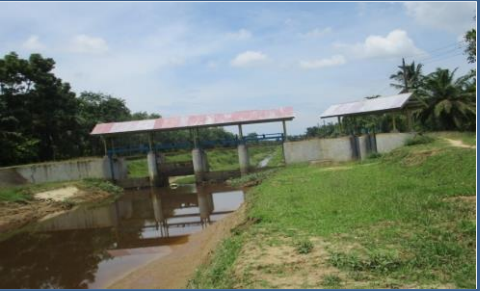
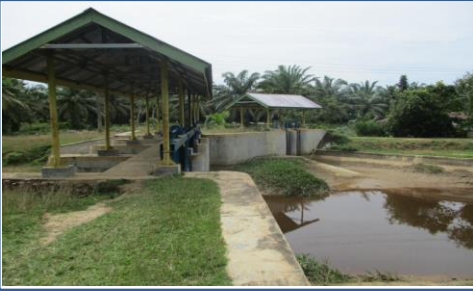
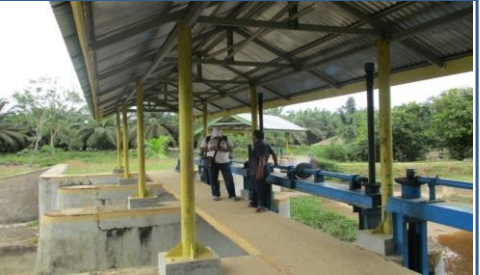
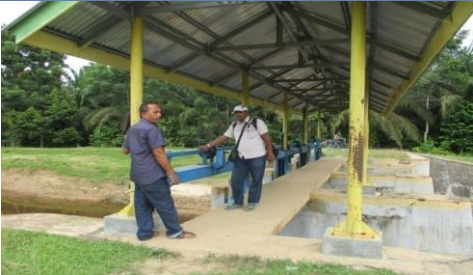
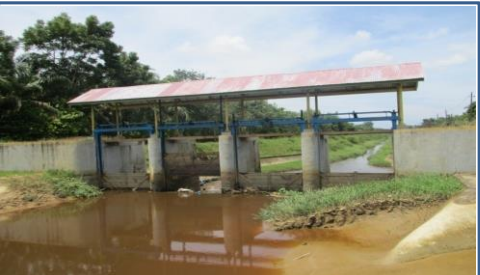
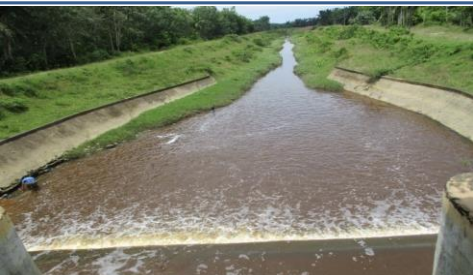
NO	RUAS	AREAL BENDUNG	FOTO
1	Bendung Rawa Keutengga (BDT As 2)	<p>Kondisi Bendung :</p> <p>Pasangan Sayap Kiri Bendung (Hulu/Hilir) : Rusak Sedang Pasangan Sayap Kanan Bendung (Hulu/Hilir) : Rusak Sedang Mercu Bendung : Rusak Sedang Bangunan Rumah Pintu Intake : Masih Baik Bangunan Rumah Pintu Penguras : Masih Baik</p> <p>Pintu Intake : Masih Baik Pintu Penguras : Rusak Sedang Saringan Sampah (Trashrack) : Belum ada</p>

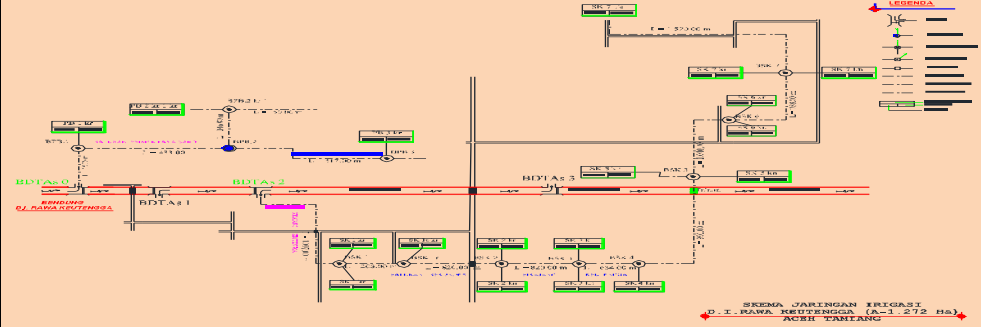
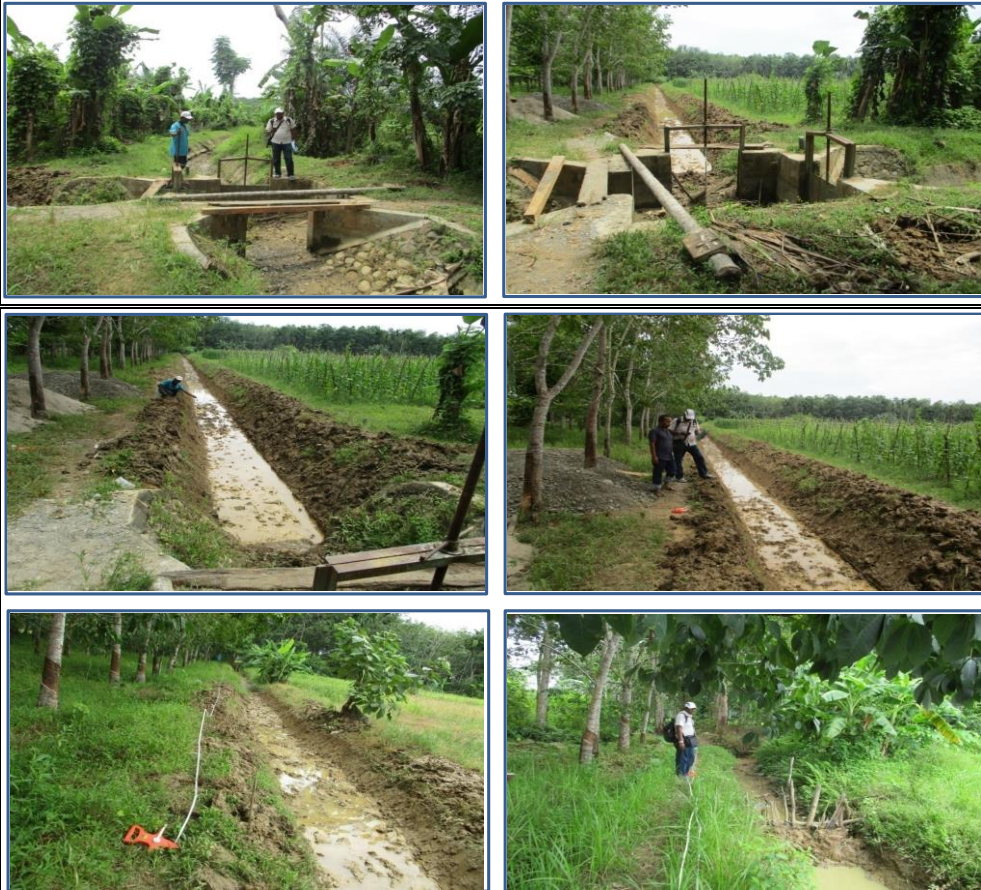
NO	RUAS	PANJANG SALURAN (M')	JENIS SALURAN		KONDISI SALURAN					FOTO
			SALURAN PASANGAN (M')	SALURAN TANAH (M')	RUSAK BERAT (M')	RUSAK SEDANG (M')	RUSAK RINGAN (M')	BAIK (M')	SEDIMEN (M')	
	Bangunan Bagi :Rusak Sedang (BPB 2)

<p style="text-align: right; font-size: small;">SKEMA JARINGAN IRIGASI D. I. RAWA KEUTENGGGA (A-1.272 HA) ACEH TAMIANG</p>
	Saluran Sekunder									
1	BPB 2 - BPB 2 kr 1	146	137	9	-	0	-	146	-

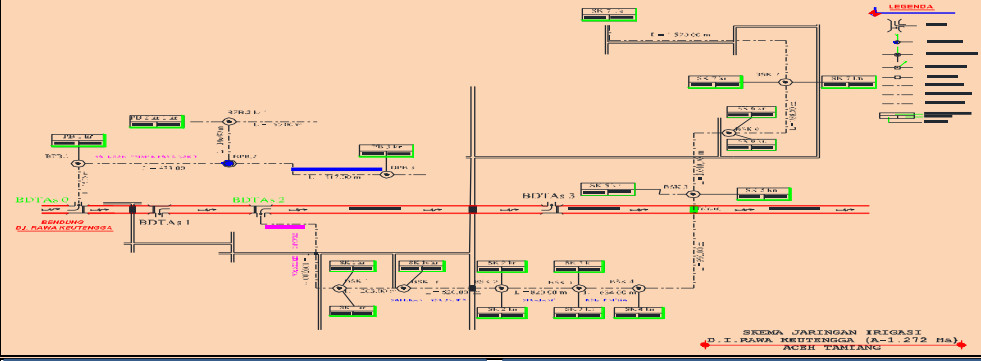
NO	RUAS	PANJANG SALURAN (M')	JENIS SALURAN		KONDISI SALURAN					FOTO	
			SALURAN PASANGAN (M')	SALURAN TANAH (M')	RUSAK BERAT (M')	RUSAK SEDANG (M')	RUSAK RINGAN (M')	BAIK (M')	SEDIMEN (M')		
1	Bangunan Sadap : Masih Baik (BPB 1)	433	433	0	-	135	-	298	-

<p style="text-align: right; font-size: small;">SKEMA JARINGAN IRIGASI D. I. RAWA KEUTENGG (A-1.272 Ha) ACEH TAMIANG</p>	
	Saluran Primer										
BPB 1 - BPB 2											
PEKERJAAN FISIK BIDANG OP. (PEMELIHARAAN) (SEDANG DIKERJAKAN) TAHUN 2017

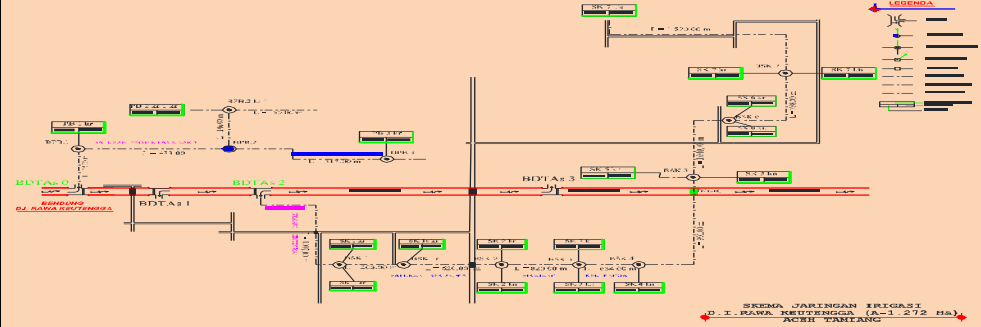
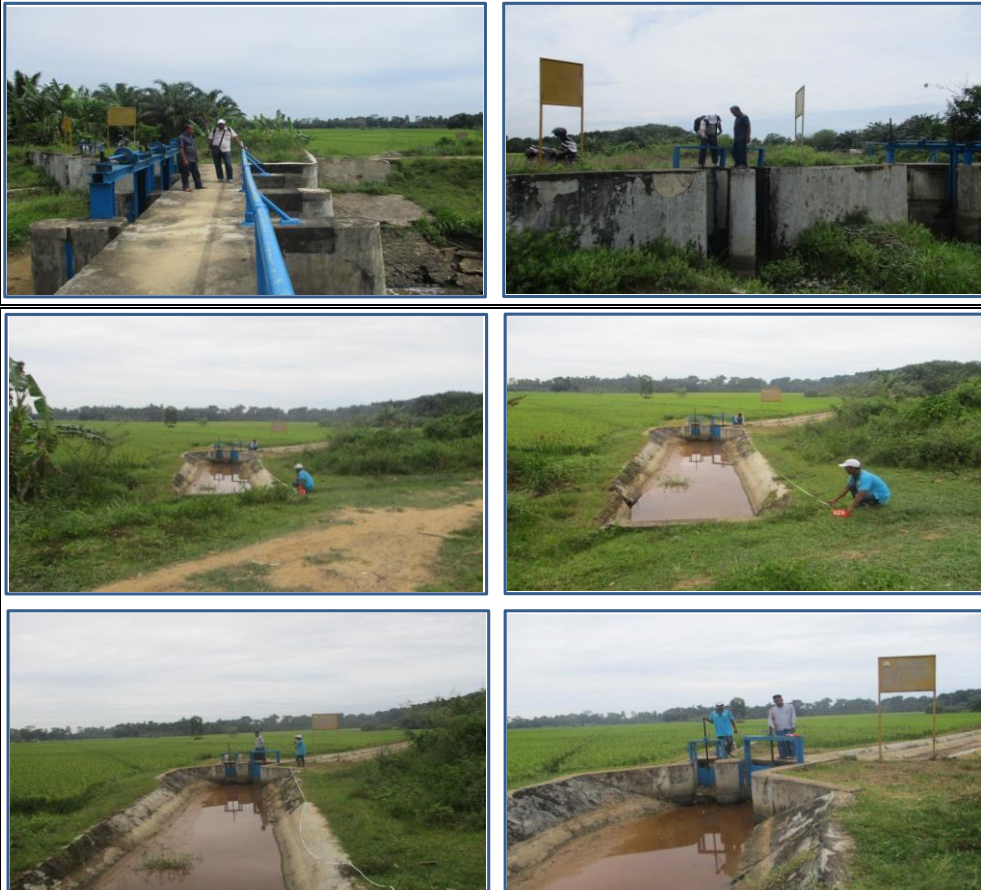
NO	RUAS	PANJANG SALURAN (M')	JENIS SALURAN		KONDISI SALURAN					FOTO
			SALURAN PASANGAN (M')	SALURAN TANAH (M')	RUSAK BERAT (M')	RUSAK SEDANG (M')	RUSAK RINGAN (M')	BAIK (M')	SEDIMEN (M')	
	Bendung Rawa Keutengga (BDT As 0) Saluran Primer									
1	BDT As 0 - BPB 1	15	15	0	-	0	-	15	-
