DATA RUAS SALURAN DAN KONDISI SALURAN

D.I. : ULEE GAJAH (1.142 Ha)

KAB. : ACEH TIMUR

**DATA KONDISI INVENTARISASI DAERAH IRIGASI ULEE GAJAH
KABUPATEN ACEH TIMUR (TAHUN 2017)**

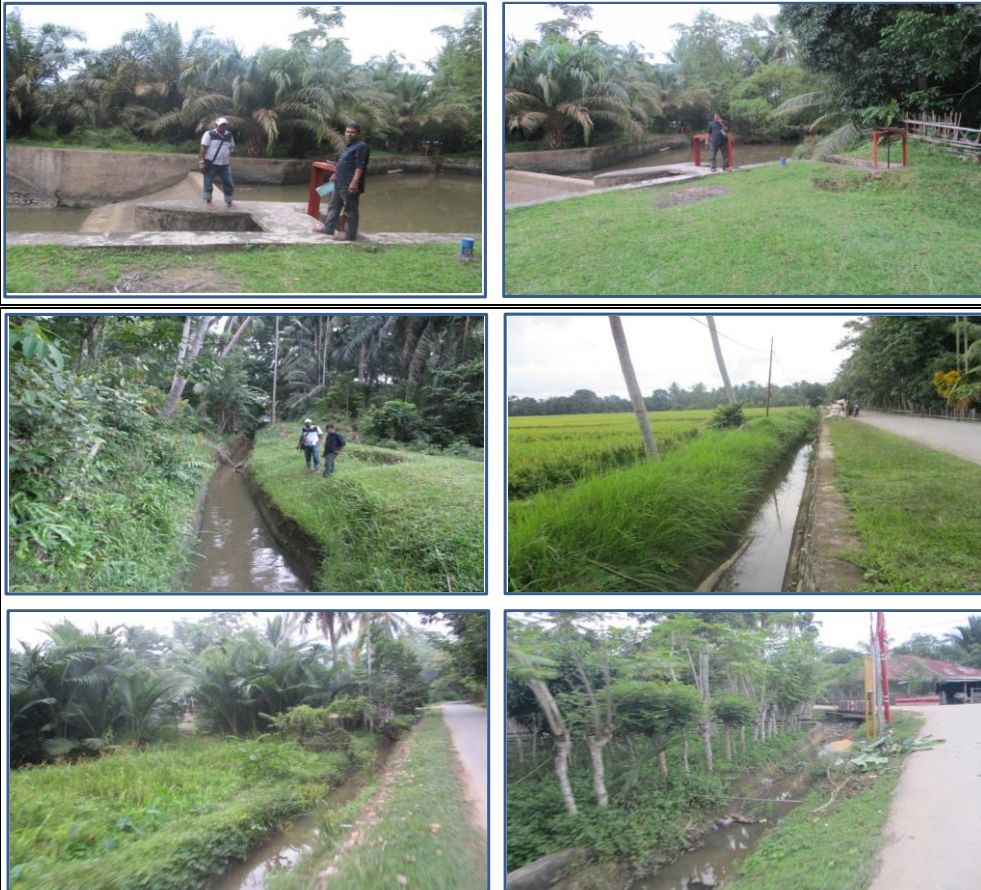
NO	RUAS	PANJANG SALURAN (M')	JENIS SALURAN		KONDISI SALURAN					FOTO
			SALURAN PASANGAN (M')	SALURAN TANAH (M')	RUSAK BERAT (M')	RUSAK SEDANG (M')	RUSAK RINGAN (M')	BAIK (M')	SEDIMEN (M')	
	Bendung Ulee Gajah (BDUG 0)									 
1	Saluran Primer BDUG 0 - BUG 1 kr	1090	1090	0	-	72	-	1018	-

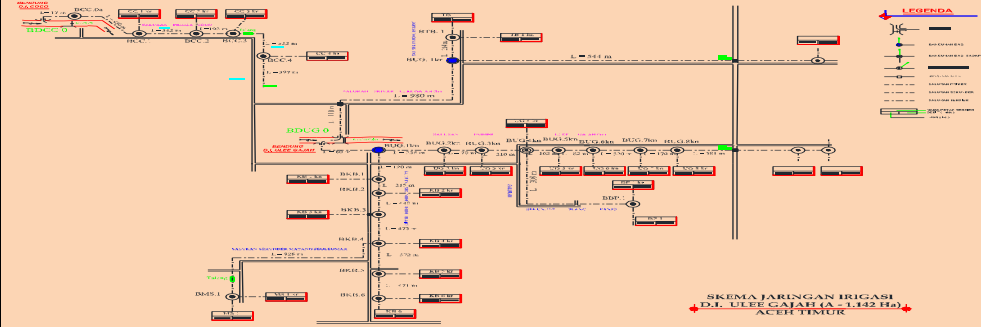
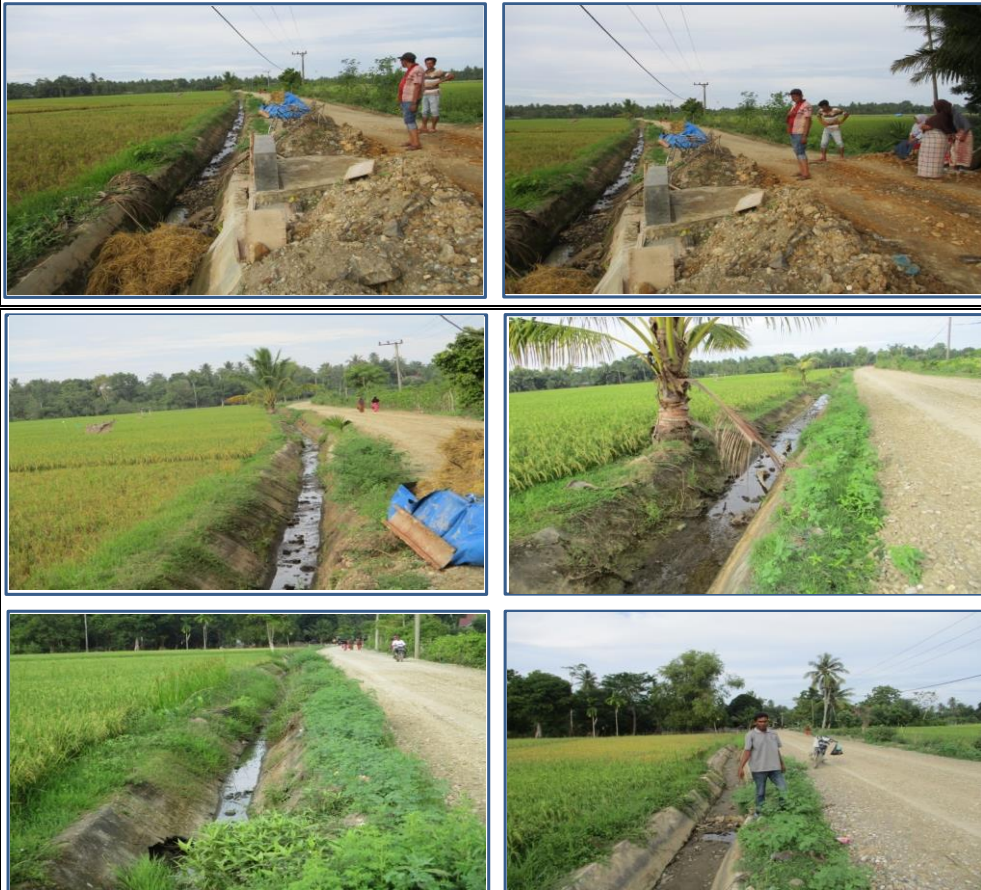
NO	RUAS	PANJANG SALURAN (M')	JENIS SALURAN		KONDISI SALURAN					FOTO
			SALURAN PASANGAN (M')	SALURAN TANAH (M')	RUSAK BERAT (M')	RUSAK SEDANG (M')	RUSAK RINGAN (M')	BAIK (M')	SEDIMEN (M')	
	Bangunan Sadap : Rusak Sedang (BKB 3)

<p align="right">SKEMA JARINGAN IRIGASI D.A. ULEE GAJAH (A. 142.140) ACEH TIMUR</p>
1	Saluran Sekunder BKB 3 - BKB 4	473	473	0	-	140	-	333	-

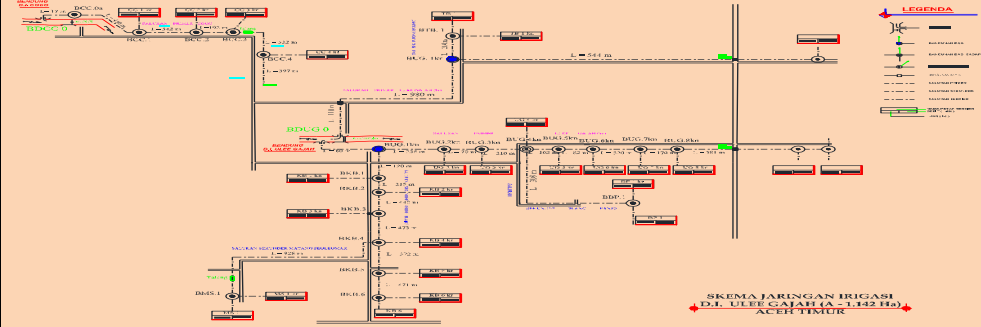
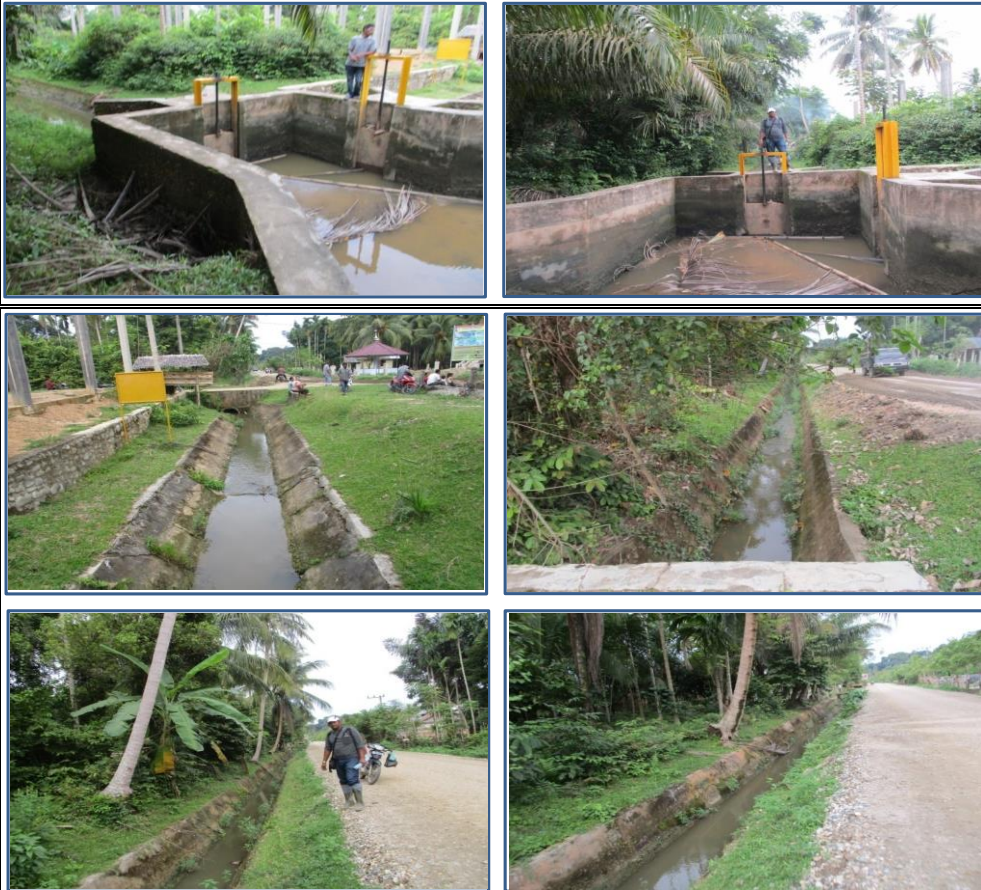
NO	RUAS	PANJANG SALURAN (M')	JENIS SALURAN		KONDISI SALURAN					FOTO
			SALURAN PASANGAN (M')	SALURAN TANAH (M')	RUSAK BERAT (M')	RUSAK SEDANG (M')	RUSAK RINGAN (M')	BAIK (M')	SEDIMEN (M')	
	Bangunan Bagi : Masih Baik (BUG 1 kn) Saluran Sekunder

1	BUG 1 kn - BKB 1	120	120	0	-	12	-	108	-

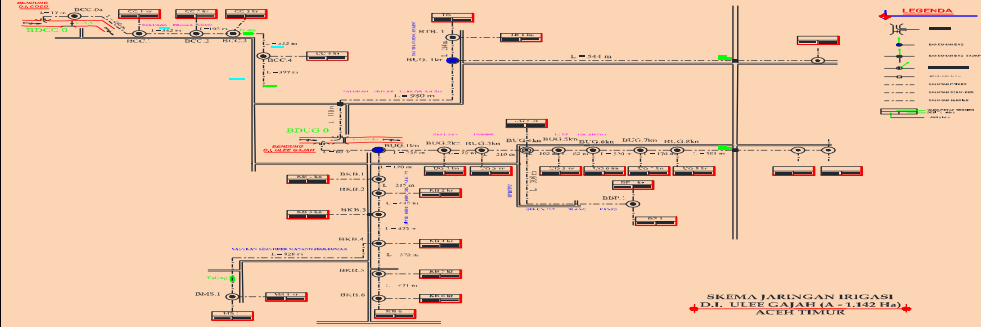
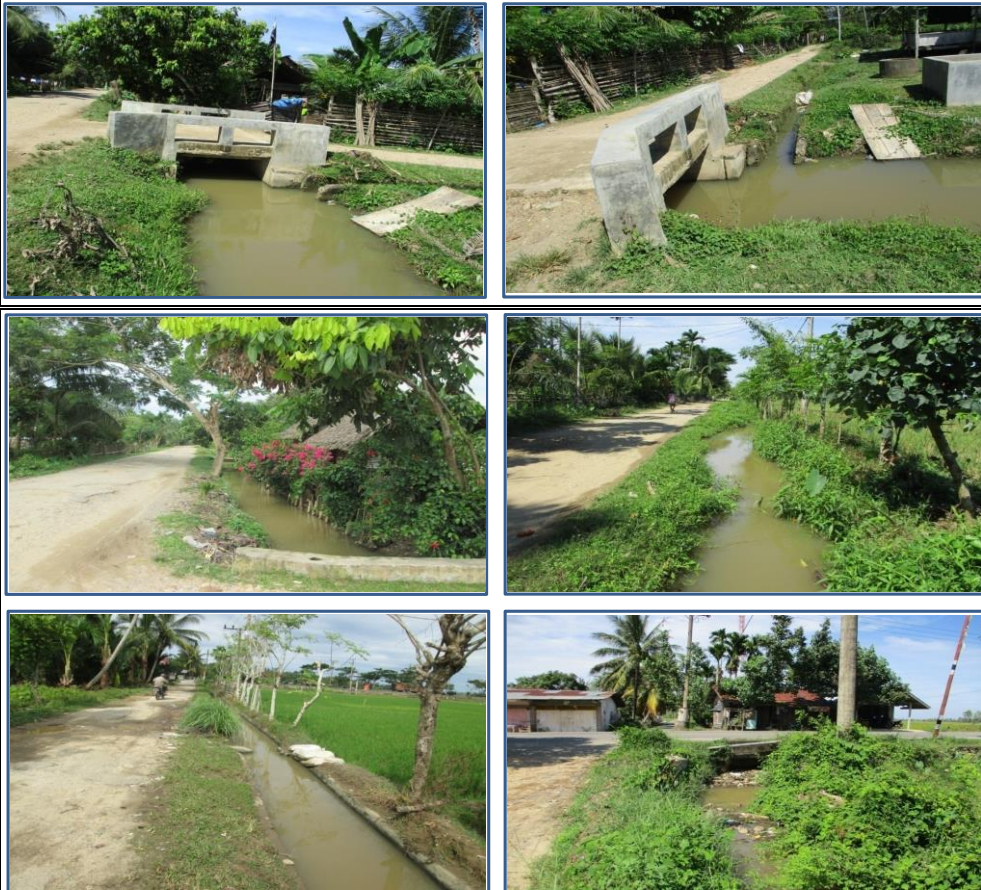
NO	RUAS	PANJANG SALURAN (M')	JENIS SALURAN		KONDISI SALURAN					FOTO
			SALURAN PASANGAN (M')	SALURAN TANAH (M')	RUSAK BERAT (M')	RUSAK SEDANG (M')	RUSAK RINGAN (M')	BAIK (M')	SEDIMEN (M')	
	Bangunan Sadap : Rusak Sedang (BUG 8 kn) Saluran Primer

1	BUG 8 kn - Sal.Akhir Jl. Utama	381	71	310	-	50	-	331	-

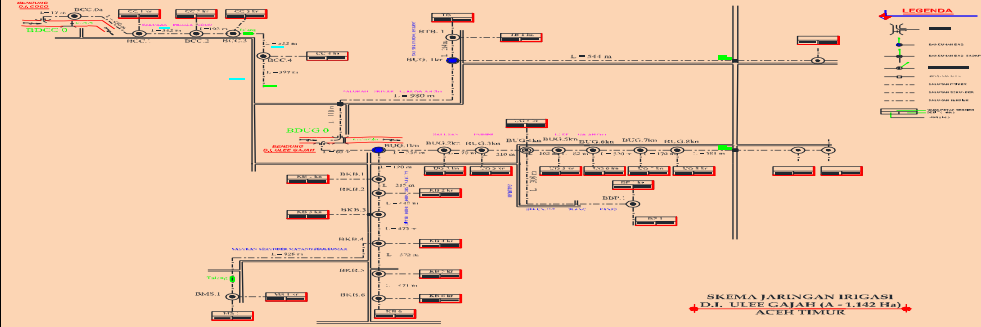
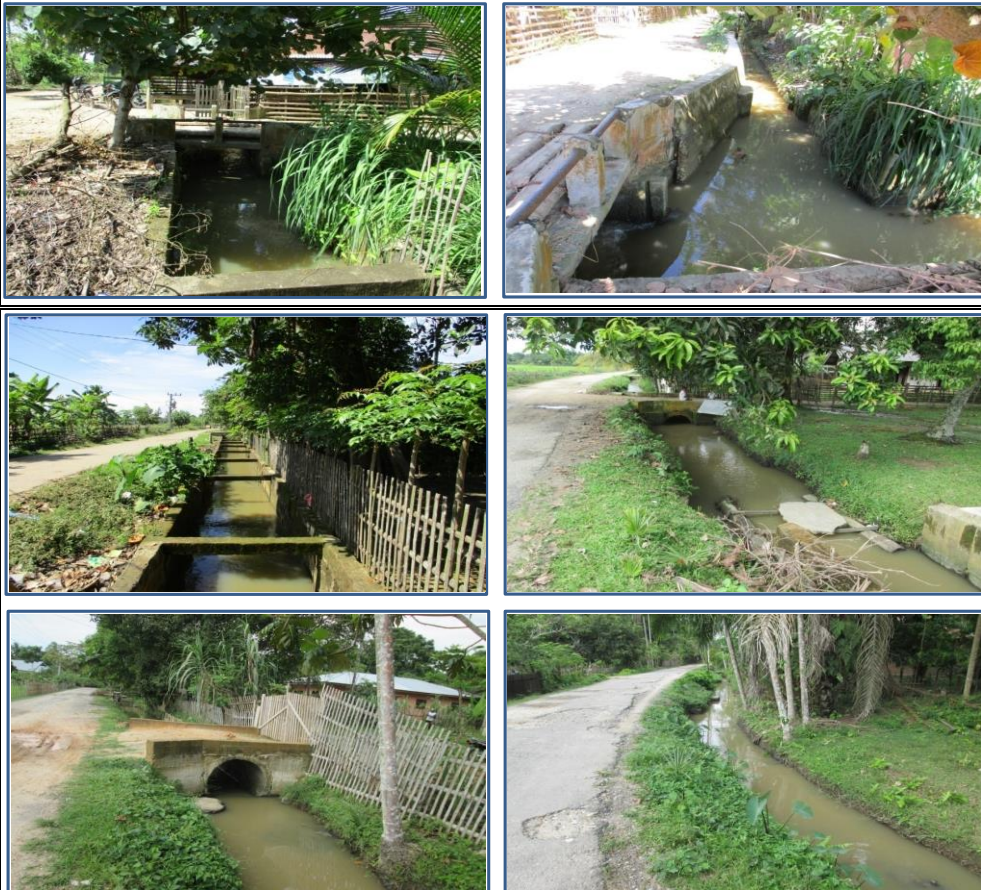
NO	RUAS	PANJANG SALURAN (M')	JENIS SALURAN		KONDISI SALURAN					FOTO
			SALURAN PASANGAN (M')	SALURAN TANAH (M')	RUSAK BERAT (M')	RUSAK SEDANG (M')	RUSAK RINGAN (M')	BAIK (M')	SEDIMEN (M')	
	Bangunan Sadap : Masih Baik (BUG 6 kn) Saluran Primer

<p style="text-align: right; font-size: small;">SKEMA JARINGAN IRIGASI D.A. ULEE GAJAH (A. 142.140) ACEH TIMUR</p>
1	BUG 6 kn - BUG 7 kn	320	100	220	-	0	-	320	-

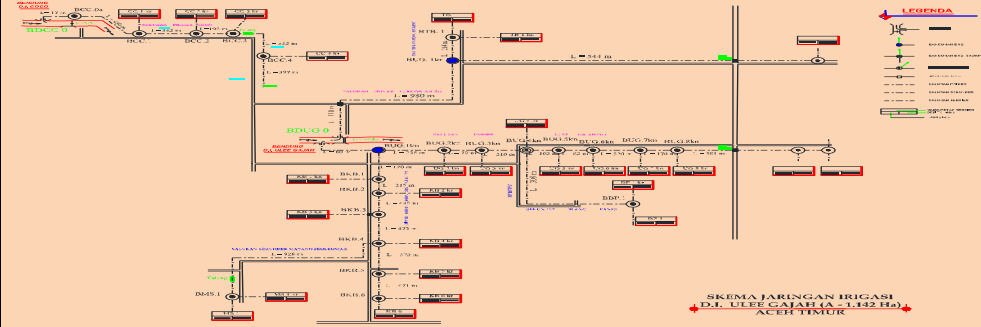
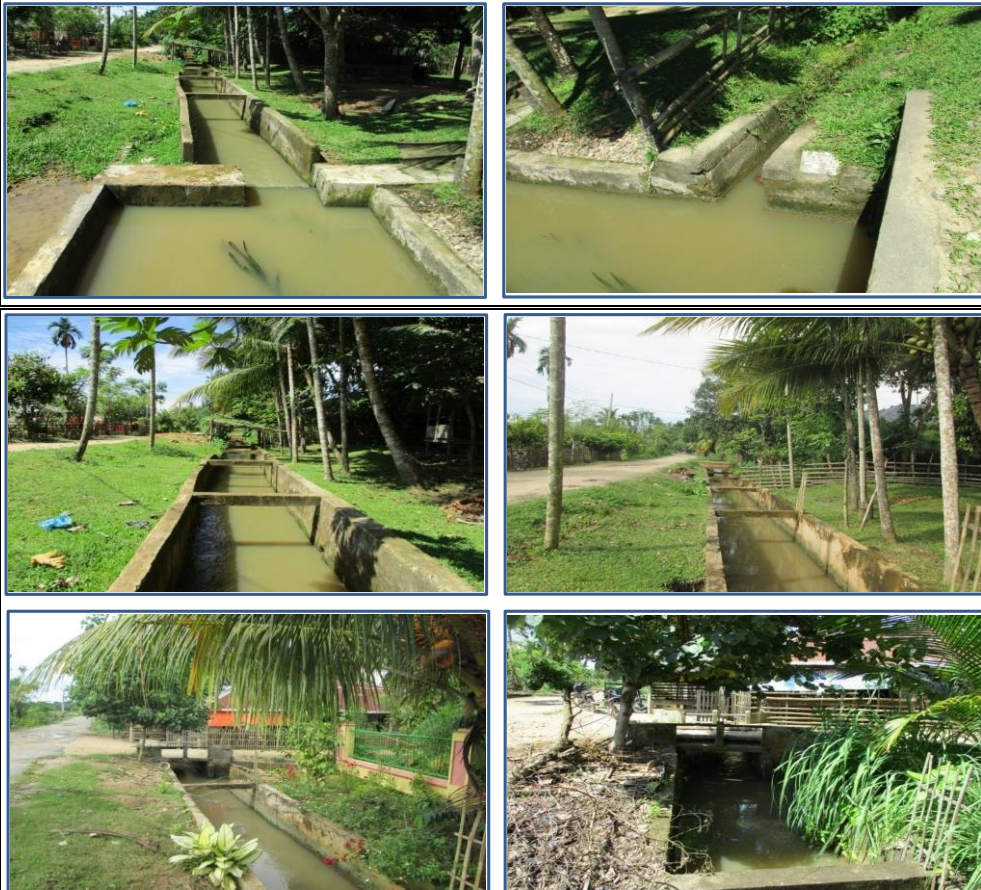
NO	RUAS	PANJANG SALURAN (M')	JENIS SALURAN		KONDISI SALURAN					FOTO
			SALURAN PASANGAN (M')	SALURAN TANAH (M')	RUSAK BERAT (M')	RUSAK SEDANG (M')	RUSAK RINGAN (M')	BAIK (M')	SEDIMEN (M')	
	Bangunan Sadap : Masih Baik (BUG 5 kn) Saluran Primer

<p align="right">SKEMA JARINGAN IRIGASI D.A. ULEE GAJAH (A-142110) ACEH TIMUR</p>
1	BUG 5 kn - BUG 6 kn	82	82	0	-	0	-	82	-

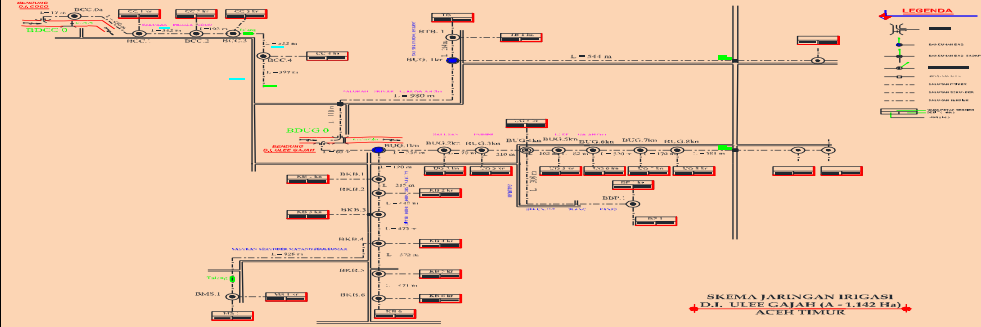
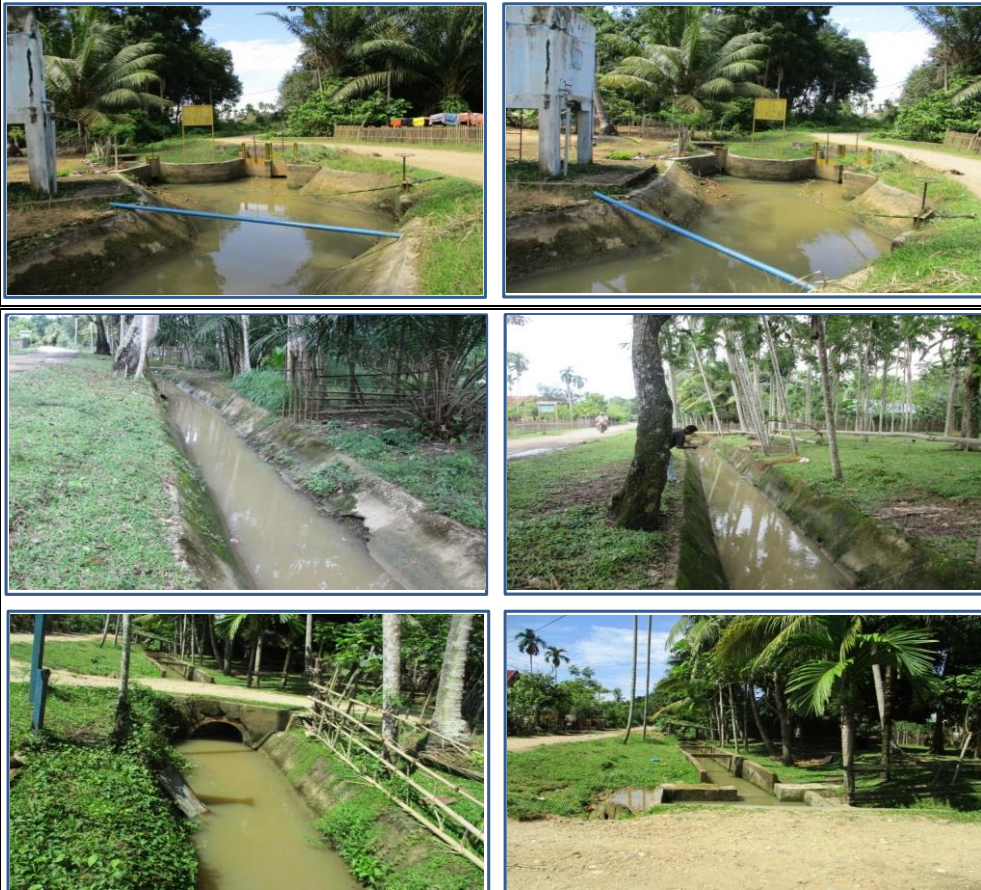
NO	RUAS	PANJANG SALURAN (M')	JENIS SALURAN		KONDISI SALURAN					FOTO
			SALURAN PASANGAN (M')	SALURAN TANAH (M')	RUSAK BERAT (M')	RUSAK SEDANG (M')	RUSAK RINGAN (M')	BAIK (M')	SEDIMEN (M')	
	Bangunan Bagi Sadap : Rusak Sedang (BUG 4 kn) Saluran Primer

1	BUG 4 kn - BUG 5 kn	102	102	0	-	22	-	80	-

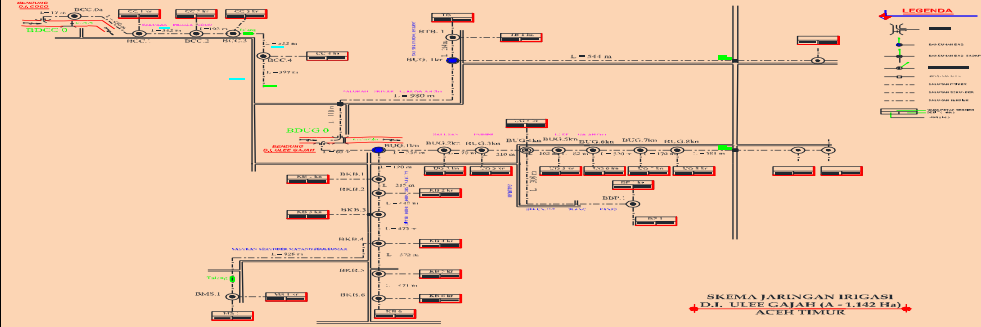
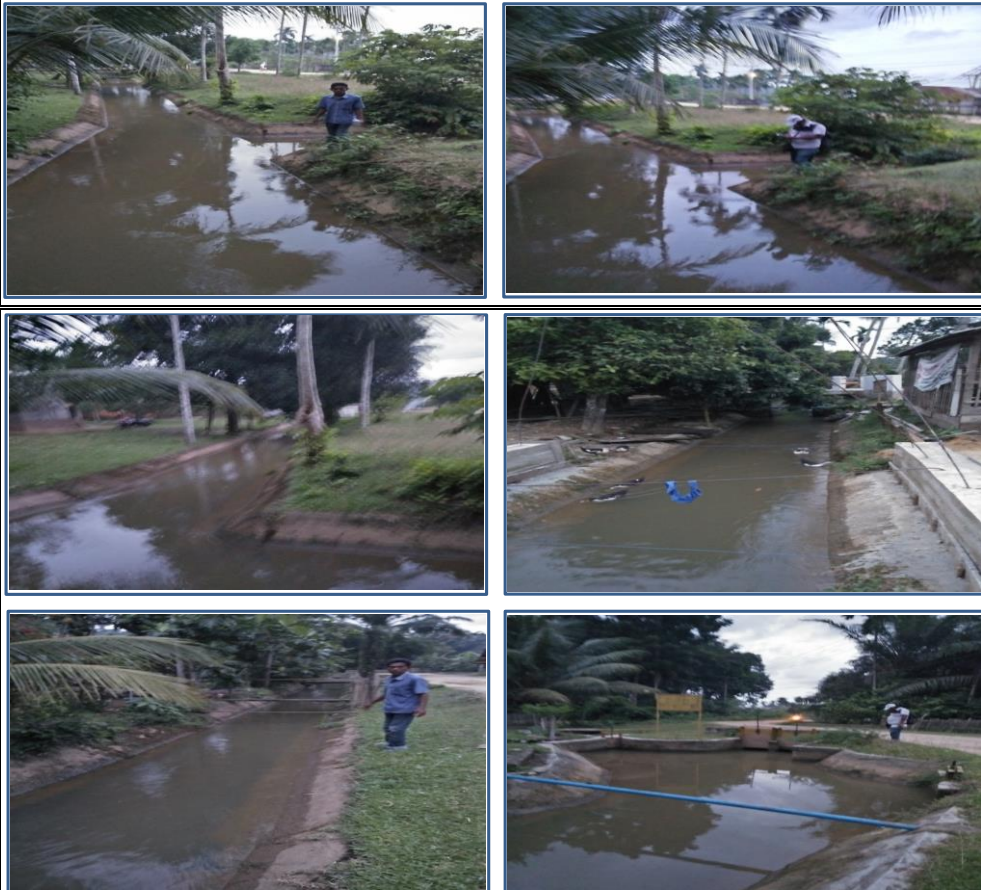
NO	RUAS	PANJANG SALURAN (M')	JENIS SALURAN		KONDISI SALURAN					FOTO
			SALURAN PASANGAN (M')	SALURAN TANAH (M')	RUSAK BERAT (M')	RUSAK SEDANG (M')	RUSAK RINGAN (M')	BAIK (M')	SEDIMEN (M')	
	Bangunan Sadap : Rusak Sedang (BUG 3 kn) Saluran Primer

1	BUG 3 kn - BUG 4 kn	210	210	0	-	0	-	210	-

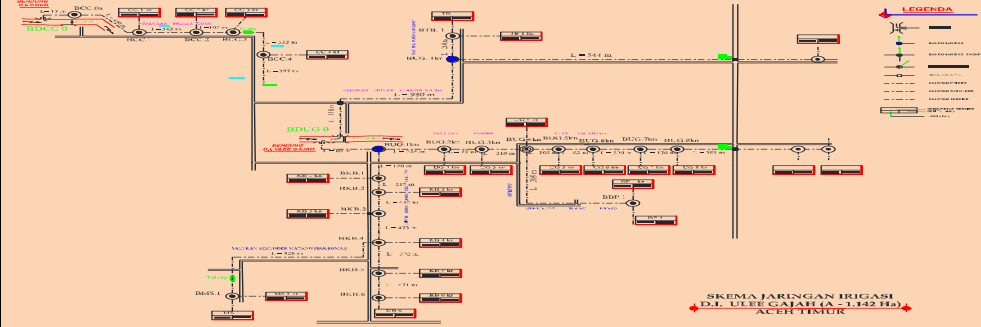
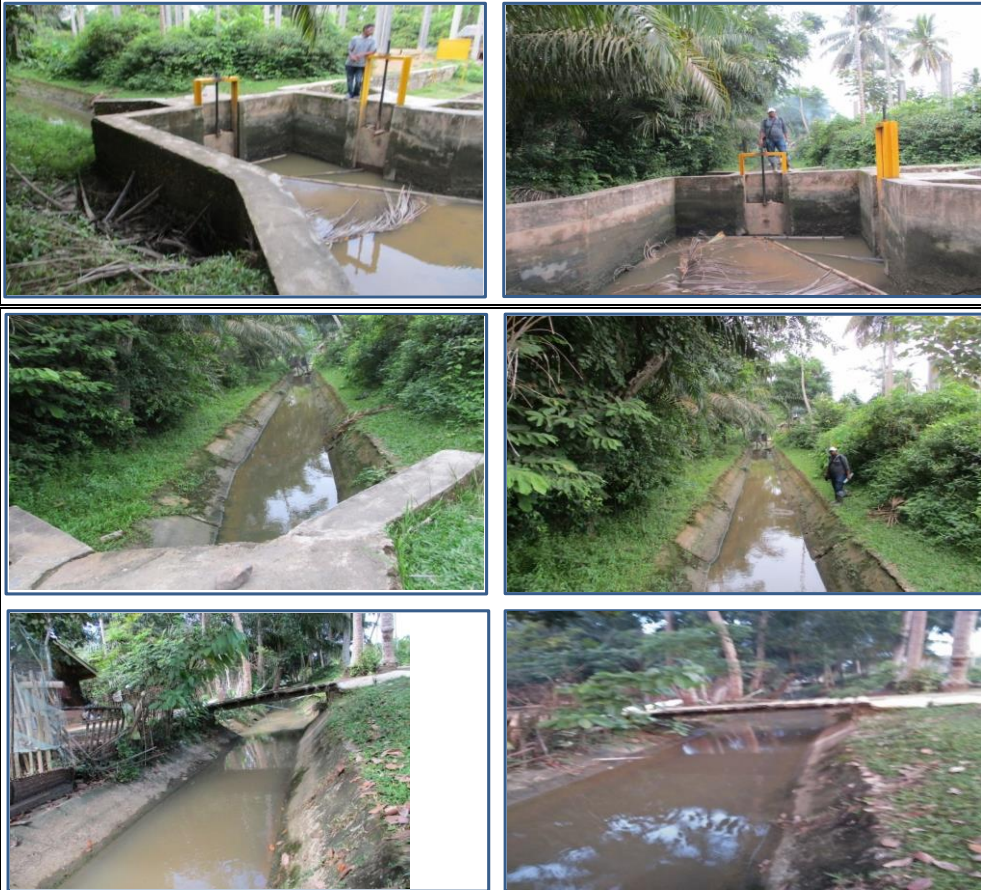
NO	RUAS	PANJANG SALURAN (M')	JENIS SALURAN		KONDISI SALURAN					FOTO
			SALURAN PASANGAN (M')	SALURAN TANAH (M')	RUSAK BERAT (M')	RUSAK SEDANG (M')	RUSAK RINGAN (M')	BAIK (M')	SEDIMEN (M')	
	Bangunan Bagi : Masih Baik (BUG 1 kn) Saluran Primer

1	BUG 1 kn - BUG 2 kn	235	235	0	-	0	-	235	-

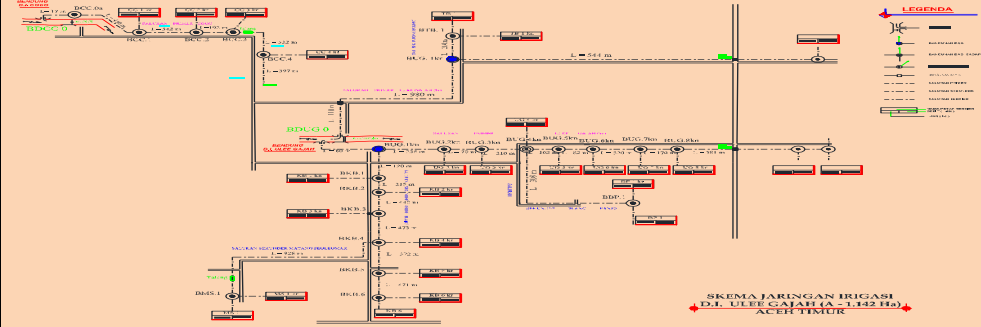
NO	RUAS	PANJANG SALURAN (M')	JENIS SALURAN		KONDISI SALURAN					FOTO
			SALURAN PASANGAN (M')	SALURAN TANAH (M')	RUSAK BERAT (M')	RUSAK SEDANG (M')	RUSAK RINGAN (M')	BAIK (M')	SEDIMEN (M')	
	Bendung Ulee Gajah (BDUG 0)

<p align="right">SKEMA JARINGAN IRIGASI DA. ULEE GAJAH (A-142110) ACEH TIMUR</p>
	Saluran Primer									
1	BDUG 0 - BUG 1 kn	80	80	0	-	0	-	80	-

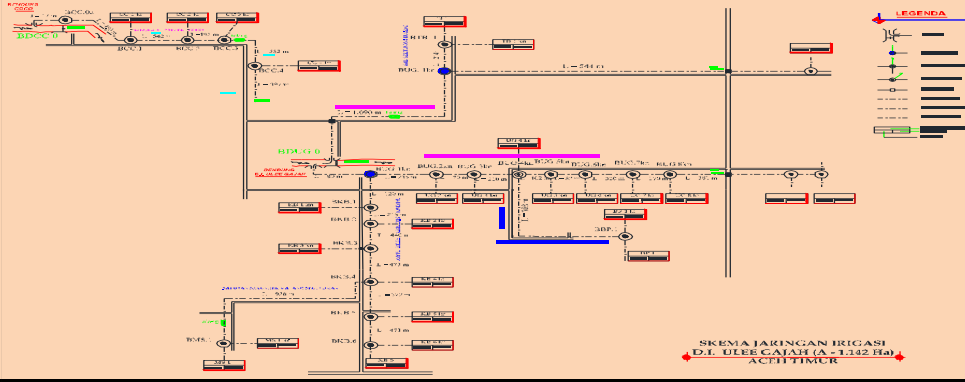
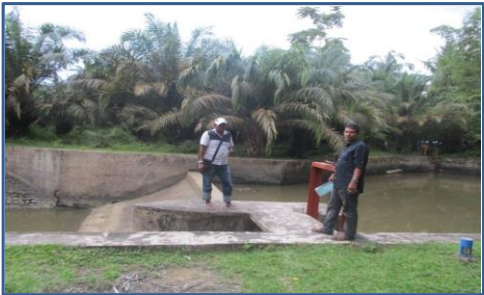
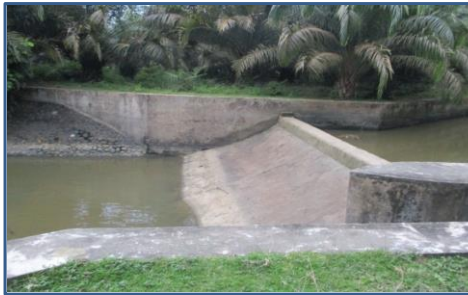
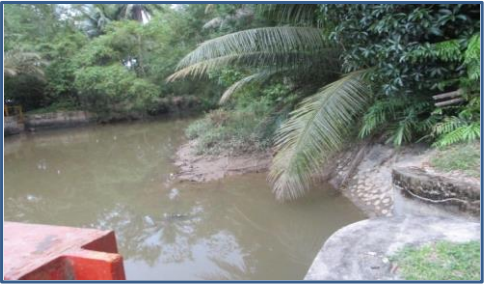
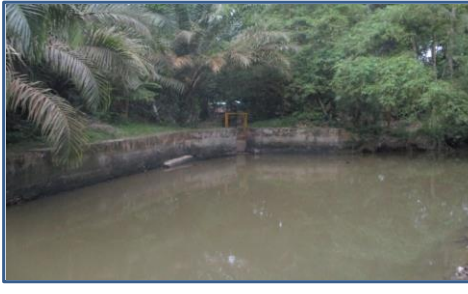
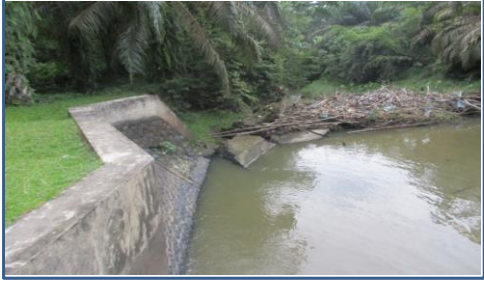
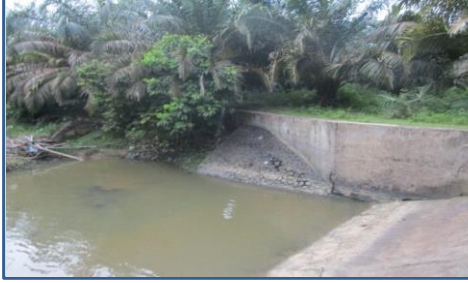
NO	RUAS	AREAL BENDUNG	FOTO
1	Bendung Ulee Gajah (BDUG 0)	<p>Kondisi Bendung :</p> <p>Pasangan Sayap Kiri Bendung (Hulu/Hilir) : Rusak Sedang Pasangan Sayap Kanan Bendung (Hulu/Hilir) : Rusak Sedang Mercu Bendung : Masih Baik Bangunan Rumah Pintu Intake : Belum ada Bangunan Rumah Pintu Penguras : Belum ada</p> <p>Pintu Intake : Masih Baik Pintu Penguras : Masih Baik Saringan Sampah (Trashrack) : Belum ada</p>

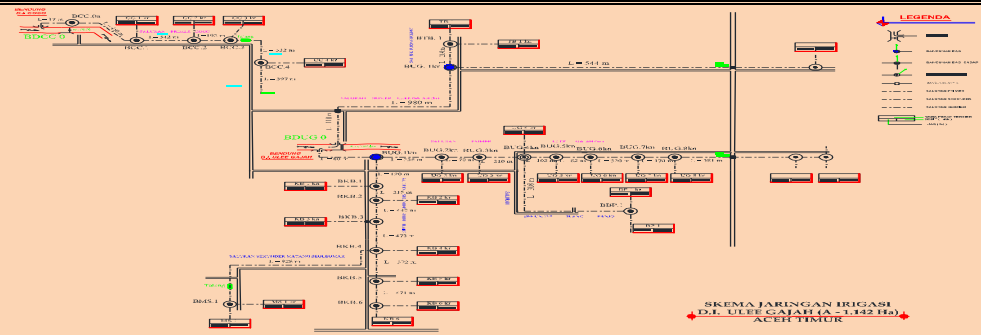
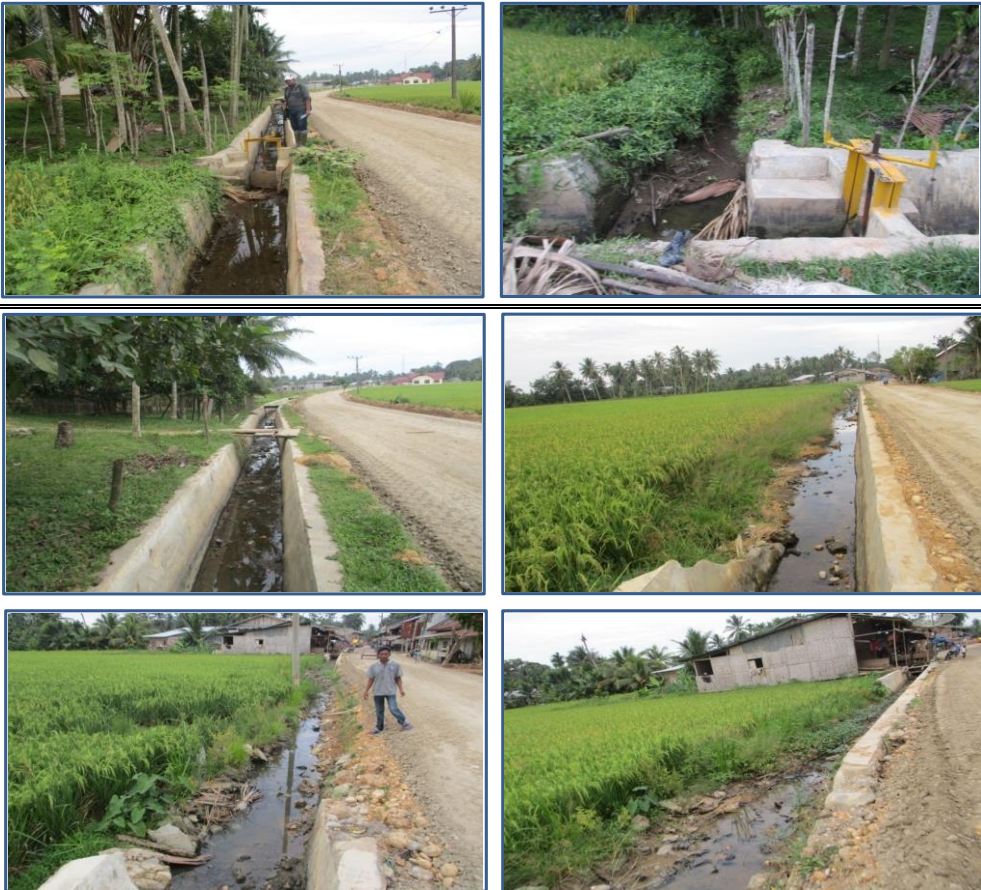
NO	RUAS	PANJANG SALURAN (M')	JENIS SALURAN		KONDISI SALURAN					FOTO
			SALURAN PASANGAN (M')	SALURAN TANAH (M')	RUSAK BERAT (M')	RUSAK SEDANG (M')	RUSAK RINGAN (M')	BAIK (M')	SEDIMEN (M')	
	Bangunan Sadap : Masih Baik (BCC 4)

<p align="center">SKEMA JARINGAN IRIGASI DAL. ULEE GAJAH (A. 1142 Ha) ACEH TIMUR</p>
	Saluran Primer									
1	BCC 4 - Sal. Akhir	397	397	0	-	110	-	287	-

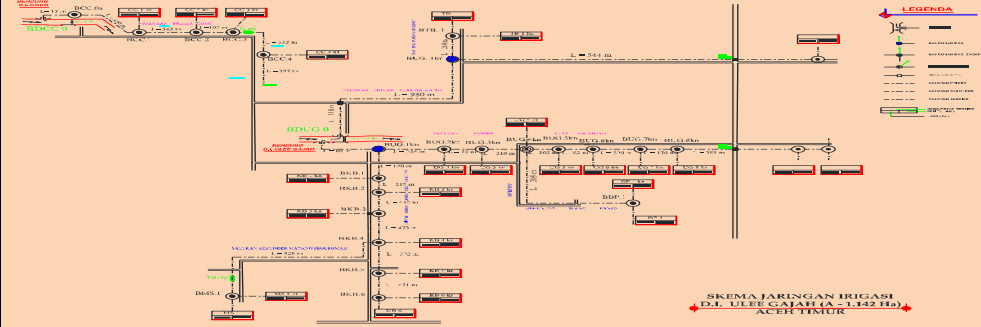
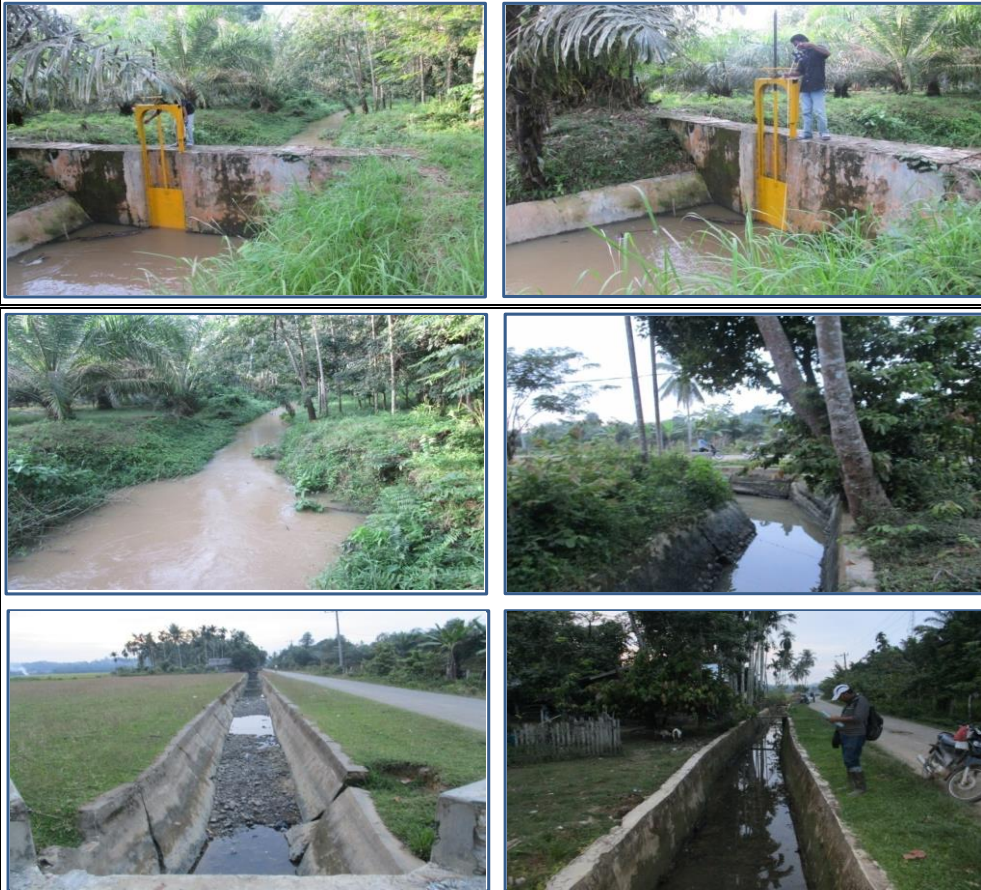
NO	RUAS	PANJANG SALURAN (M')	JENIS SALURAN		KONDISI SALURAN					FOTO
			SALURAN PASANGAN (M')	SALURAN TANAH (M')	RUSAK BERAT (M')	RUSAK SEDANG (M')	RUSAK RINGAN (M')	BAIK (M')	SEDIMEN (M')	
	Bangunan Sadap : Masih Baik (BCC 0a)

1	Saluran Primer BCC 0a - BCC 1	450	450	0	-	120	-	330	-
