PEMERINTAH ACEH DINAS PENGAIRAN

LAPORAN INVENTARISASI

DAERAH IRIGASI D.I. WAIH TILIS

TAHUN 2017

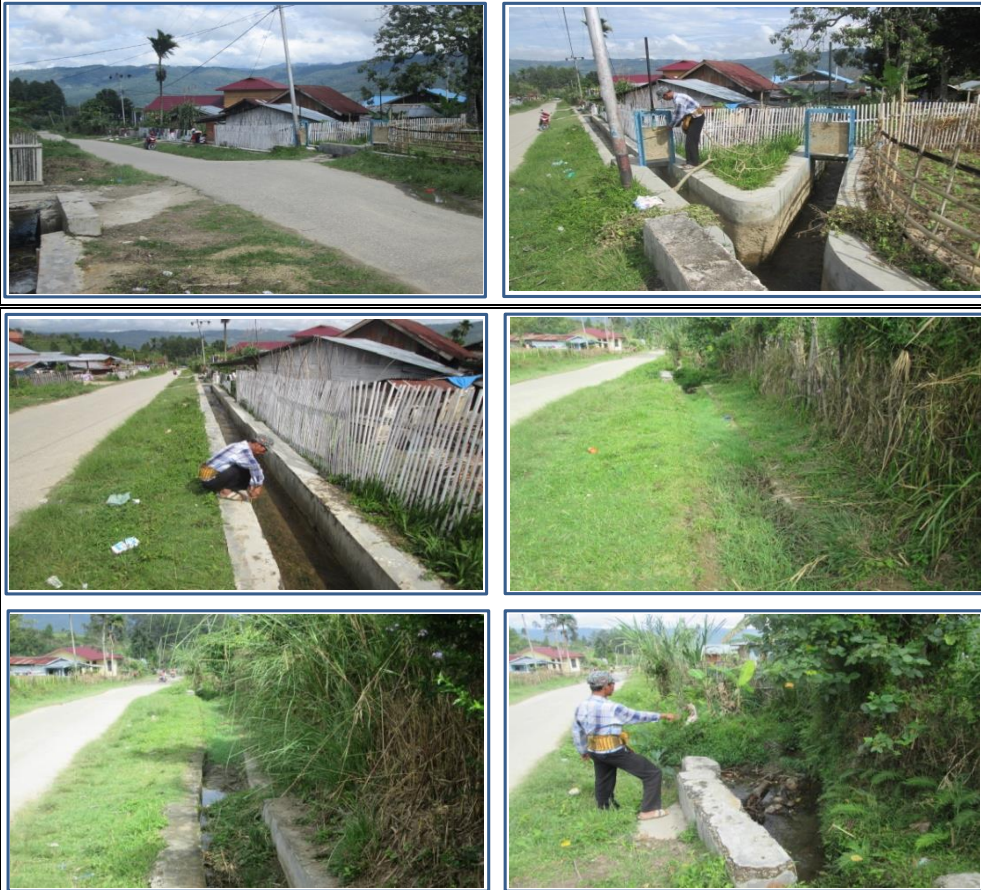
<p style="text-align: center;">SKEMA JARINGAN IRIGASI D.I. WAIH TILIS (A - 2.500 Ha) GAYO LUES</p>
1	Saluran Sekunder BKB 4 - BKPh 1	87	87	0	-	0	-	87	-

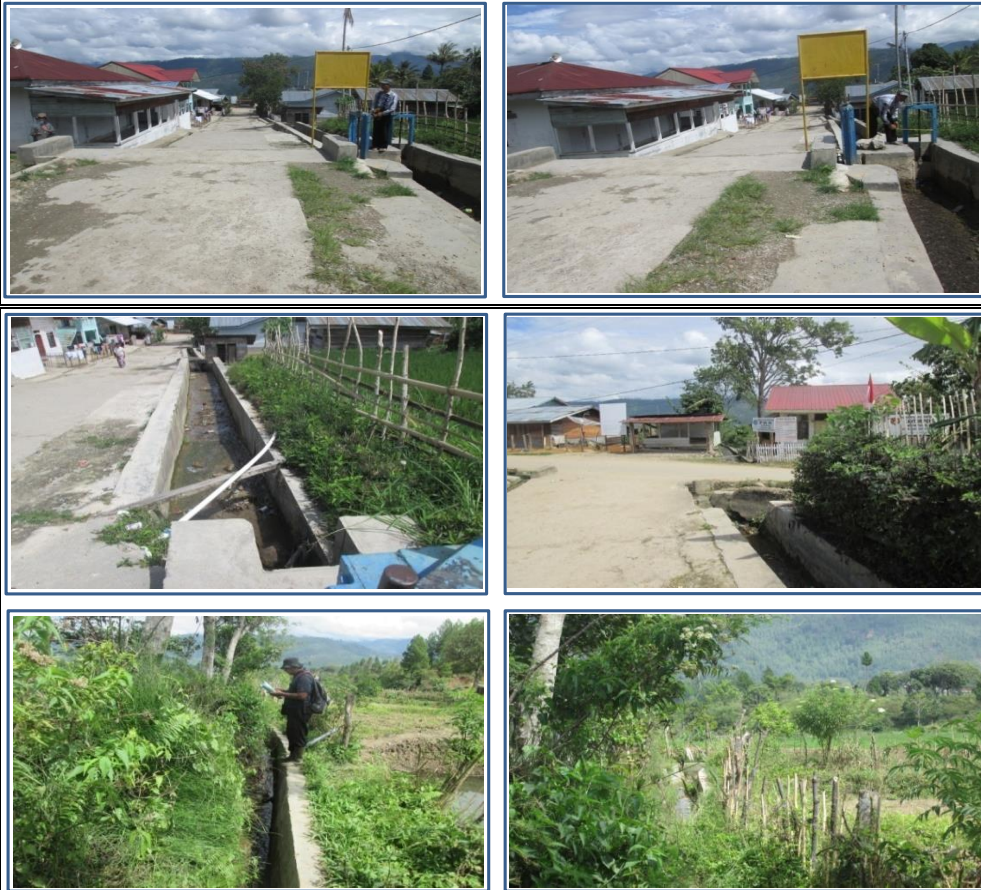
NO	RUAS	PANJANG SALURAN (M')	JENIS SALURAN		KONDISI SALURAN					FOTO
			SALURAN PASANGAN (M')	SALURAN TANAH (M')	RUSAK BERAT (M')	RUSAK SEDANG (M')	RUSAK RINGAN (M')	BAIK (M')	SEDIMEN (M')	
	Bangunan Sadap : Masih Baik (BKB 2)

1	BKB 2 - Sal. Akhir. Kn	600	600	0	-	40	-	560	-

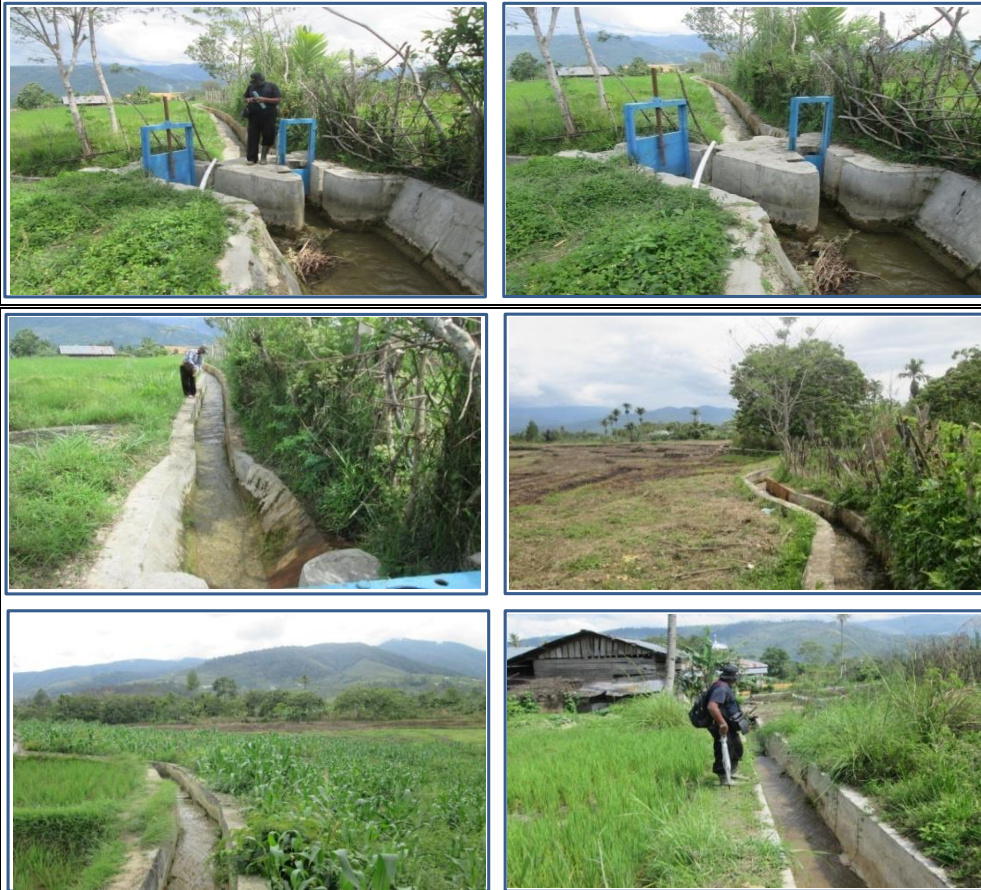
NO	RUAS	PANJANG SALURAN (M')	JENIS SALURAN		KONDISI SALURAN					FOTO
			SALURAN PASANGAN (M')	SALURAN TANAH (M')	RUSAK BERAT (M')	RUSAK SEDANG (M')	RUSAK RINGAN (M')	BAIK (M')	SEDIMEN (M')	
	Bangunan Bagi : Masih Baik (BKB 1)

Saluran Sekunder									
1	BKB 1 - BBS 1kn	202	202	0	-	80	-	122	-

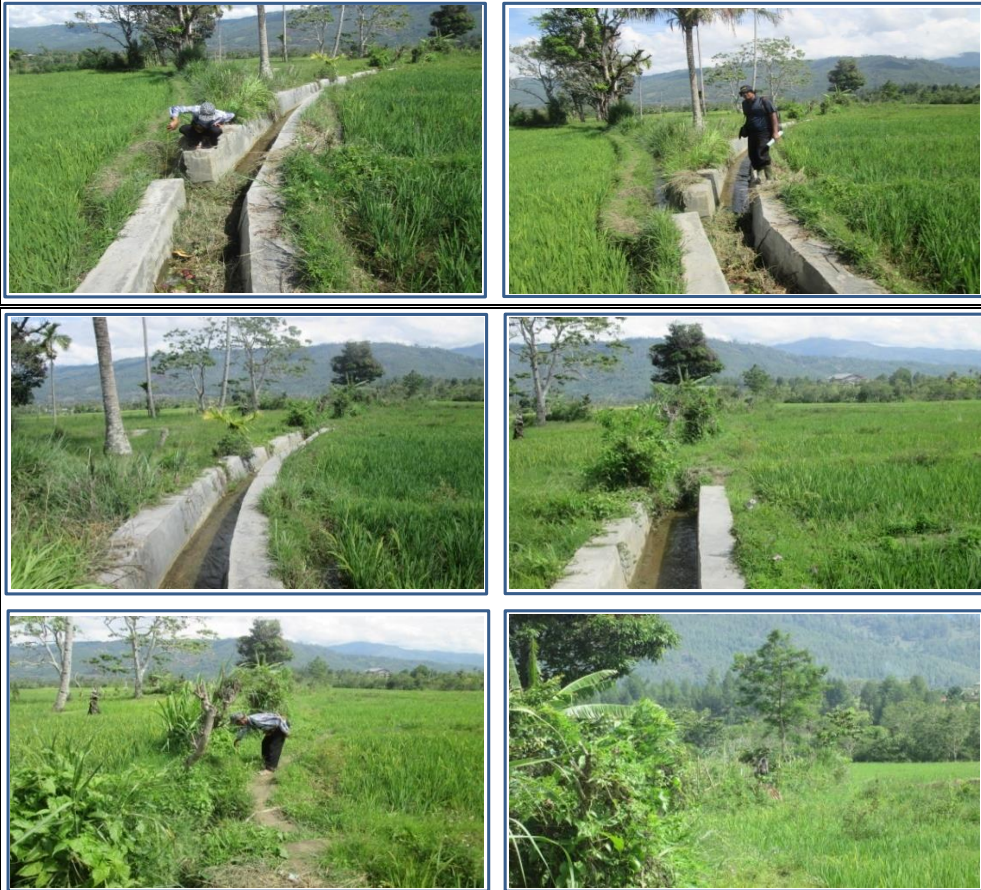
NO	RUAS	PANJANG SALURAN (M')	JENIS SALURAN		KONDISI SALURAN					FOTO
			SALURAN PASANGAN (M')	SALURAN TANAH (M')	RUSAK BERAT (M')	RUSAK SEDANG (M')	RUSAK RINGAN (M')	BAIK (M')	SEDIMEN (M')	
	Bangunan Sadap : Masih Baik (BRM 1)

<p style="text-align: center;">SKEMA JARINGAN IRIGASI D.I. WAIH TILIS (A - 2.500 Ha) GAYO LUES</p>
1	Saluran Primer BRM 1 - Sal. Akhir	550	40	510	-	0	-	550	-

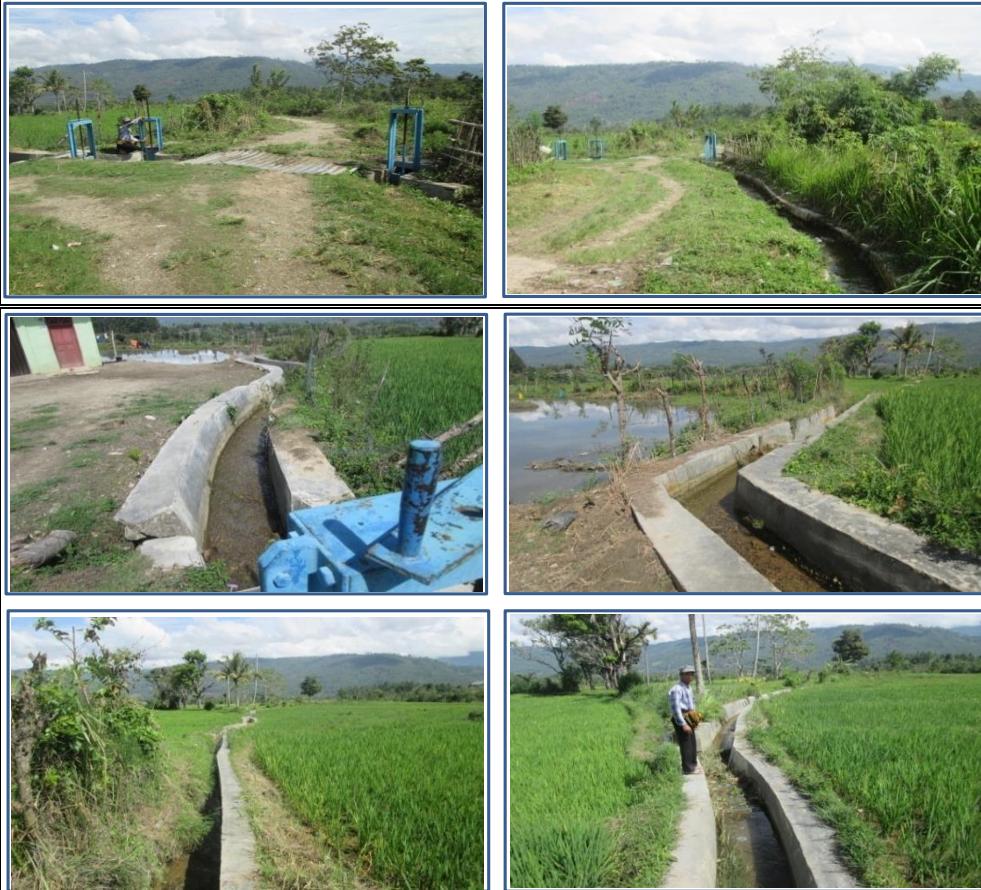
NO	RUAS	PANJANG SALURAN (M')	JENIS SALURAN		KONDISI SALURAN					FOTO
			SALURAN PASANGAN (M')	SALURAN TANAH (M')	RUSAK BERAT (M')	RUSAK SEDANG (M')	RUSAK RINGAN (M')	BAIK (M')	SEDIMEN (M')	
	Bangunan Sadap : Masih Baik (BKB 5) Saluran Primer

1	BKB 5 - BRM 1	114	114	0	-	0	-	114	-

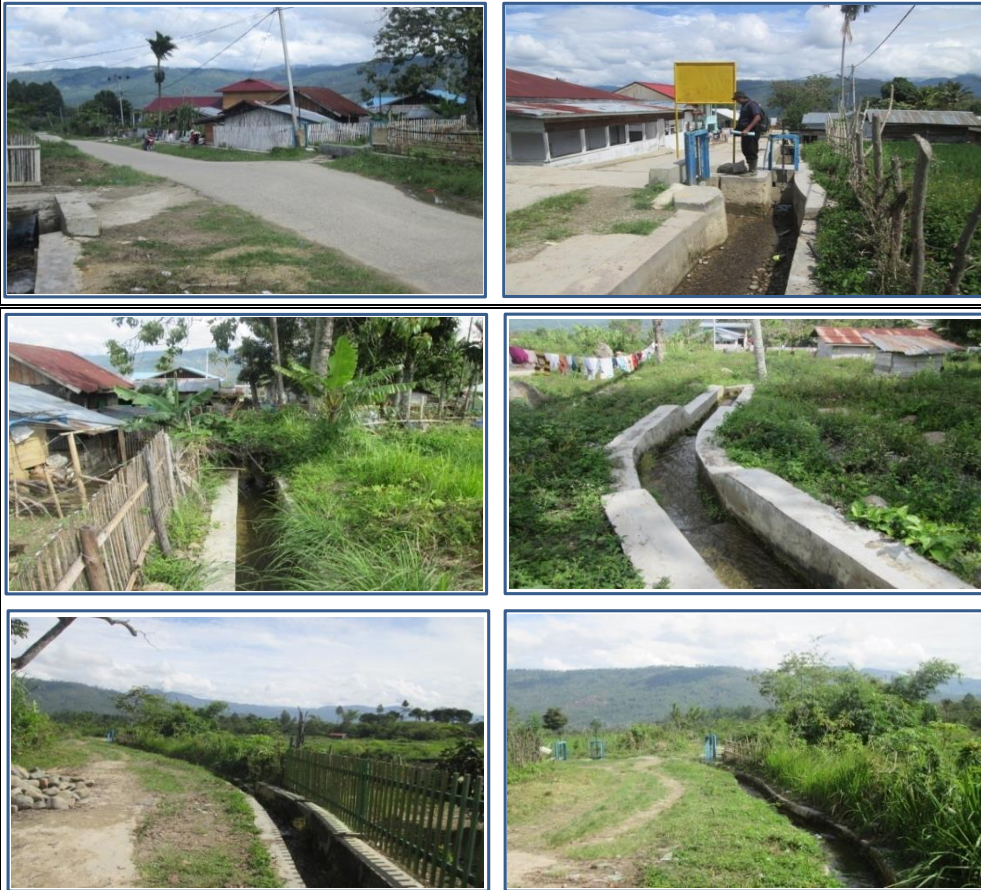
NO	RUAS	PANJANG SALURAN (M')	JENIS SALURAN		KONDISI SALURAN					FOTO
			SALURAN PASANGAN (M')	SALURAN TANAH (M')	RUSAK BERAT (M')	RUSAK SEDANG (M')	RUSAK RINGAN (M')	BAIK (M')	SEDIMEN (M')	
	Bangunan Bagi : Masih Baik (BKB 4)

Saluran Primer									
1	BKB 4 - BKB 5	478	478	0	-	72	-	406	-

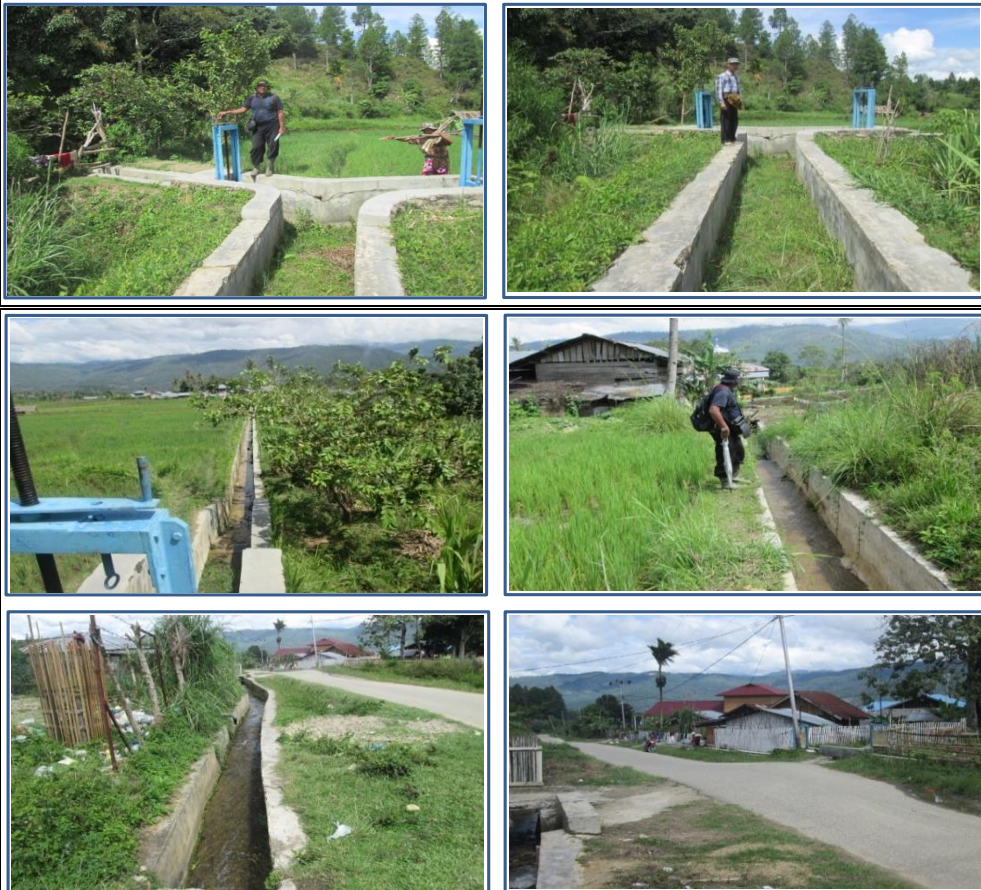
NO	RUAS	PANJANG SALURAN (M')	JENIS SALURAN		KONDISI SALURAN					FOTO
			SALURAN PASANGAN (M')	SALURAN TANAH (M')	RUSAK BERAT (M')	RUSAK SEDANG (M')	RUSAK RINGAN (M')	BAIK (M')	SEDIMEN (M')	
	Bangunan Bagi :Rusak Sedang (BKB 3) Saluran Primer

1	BKB 3 - BKB 4	276	276	0	-	30	-	246	-

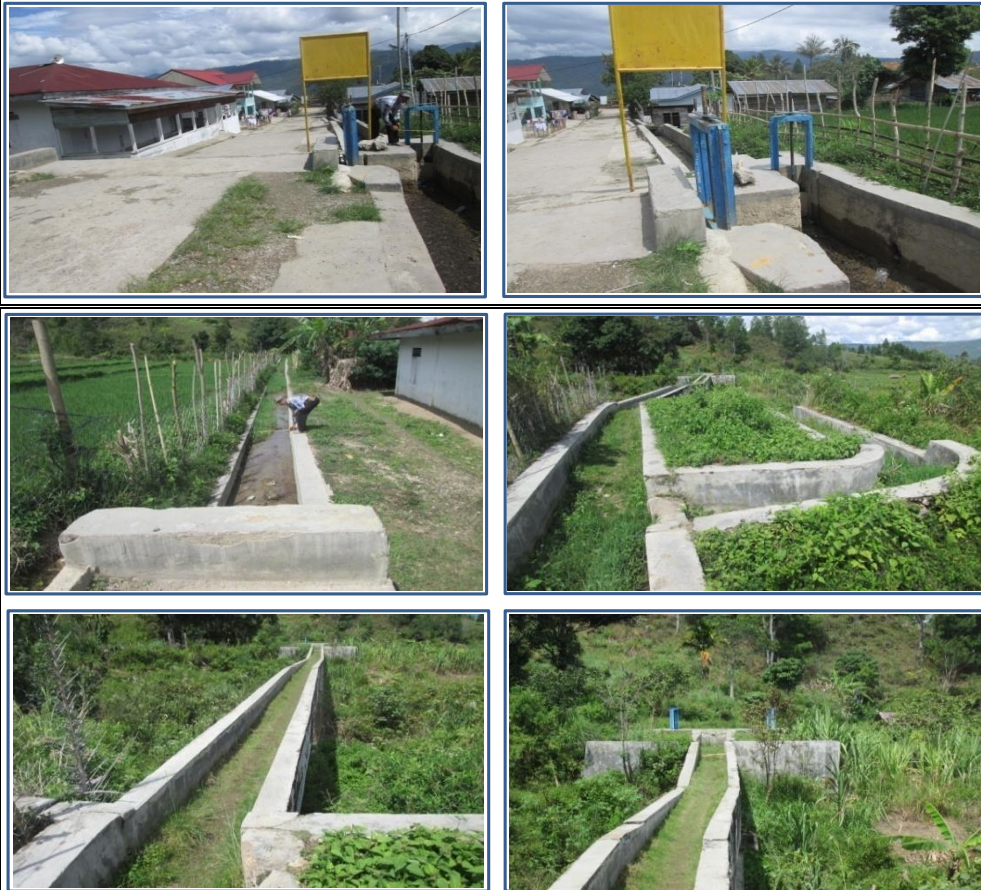
NO	RUAS	PANJANG SALURAN (M')	JENIS SALURAN		KONDISI SALURAN					FOTO
			SALURAN PASANGAN (M')	SALURAN TANAH (M')	RUSAK BERAT (M')	RUSAK SEDANG (M')	RUSAK RINGAN (M')	BAIK (M')	SEDIMEN (M')	
	Bangunan Sadap : Masih Baik (BKB 2)

Saluran Primer									
1	BKB 2 - BKB 3	150	150	0	-	70	-	80	-

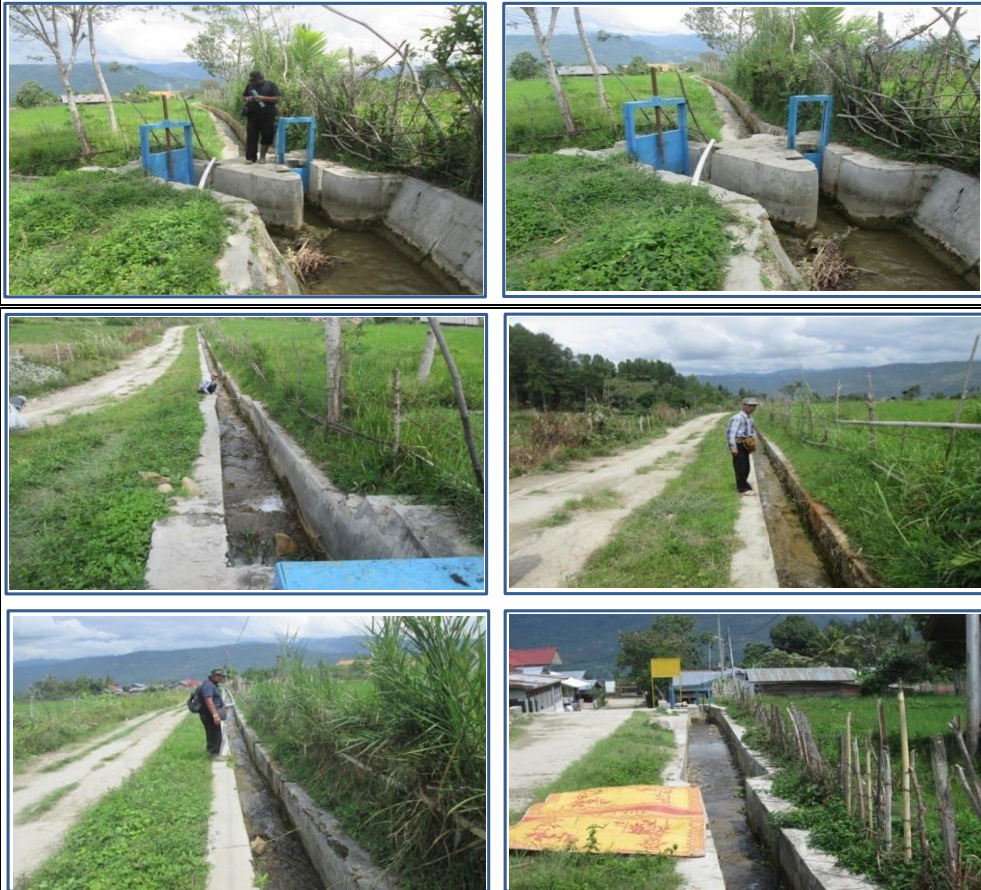
NO	RUAS	PANJANG SALURAN (M')	JENIS SALURAN		KONDISI SALURAN					FOTO
			SALURAN PASANGAN (M')	SALURAN TANAH (M')	RUSAK BERAT (M')	RUSAK SEDANG (M')	RUSAK RINGAN (M')	BAIK (M')	SEDIMEN (M')	
	Bangunan Bagi : Masih Baik (BKB 1)

1	Saluran Primer BKB 1 - BKB 2	415	415	0	-	0	-	415	-

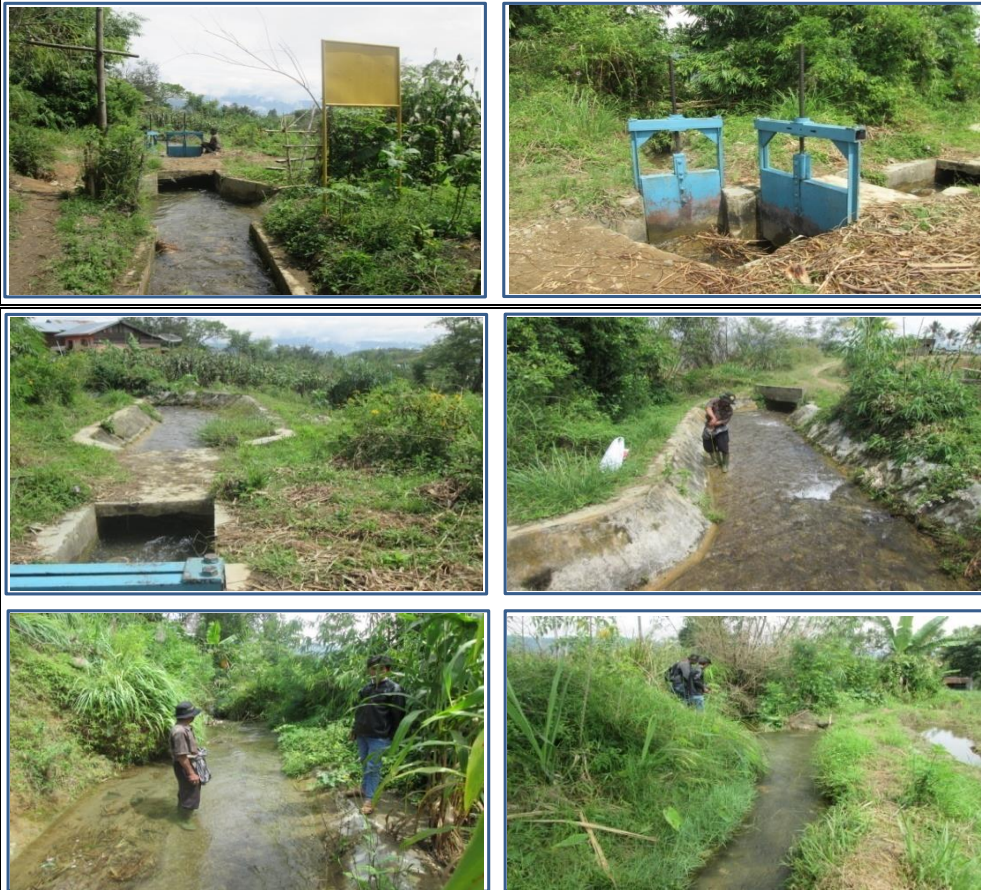
NO	RUAS	PANJANG SALURAN (M')	JENIS SALURAN		KONDISI SALURAN					FOTO
			SALURAN PASANGAN (M')	SALURAN TANAH (M')	RUSAK BERAT (M')	RUSAK SEDANG (M')	RUSAK RINGAN (M')	BAIK (M')	SEDIMEN (M')	
	Bangunan Sadap : Masih Baik (BAK 1kr)

Saluran Primer									
1	BAK 1kr - BAK 2kr	610	310	300	-	170	-	440	-

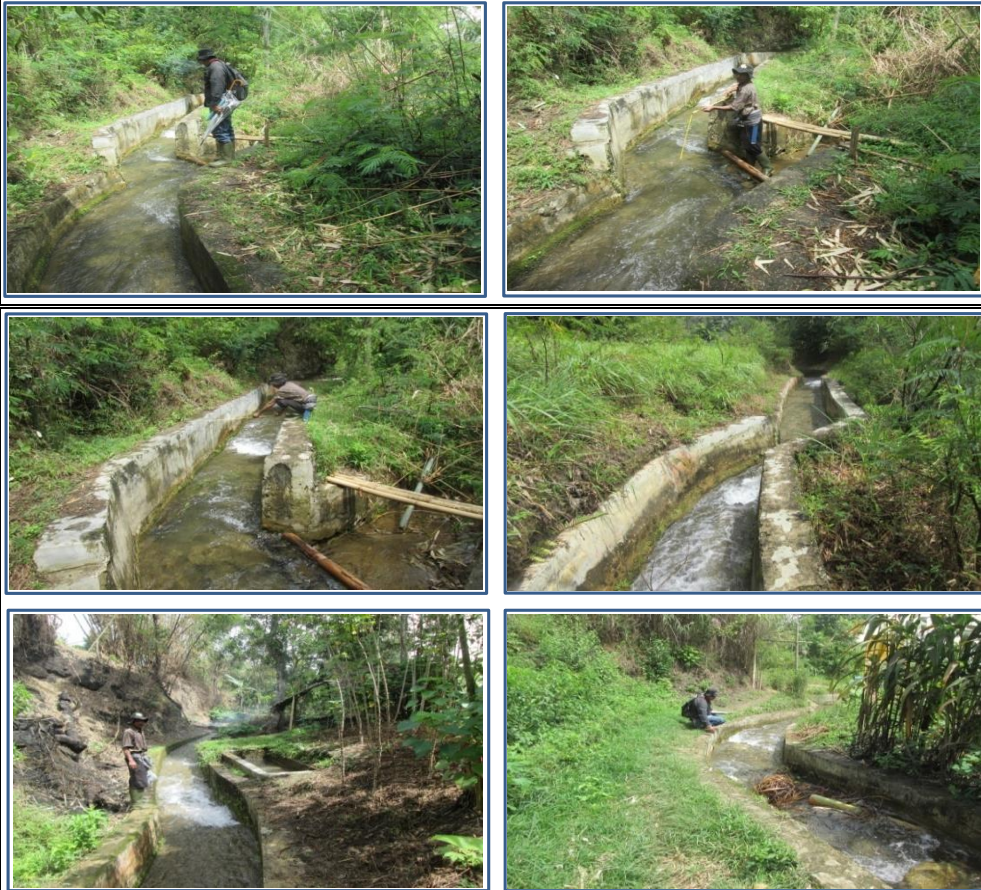
NO	RUAS	PANJANG SALURAN (M')	JENIS SALURAN		KONDISI SALURAN					FOTO
			SALURAN PASANGAN (M')	SALURAN TANAH (M')	RUSAK BERAT (M')	RUSAK SEDANG (M')	RUSAK RINGAN (M')	BAIK (M')	SEDIMEN (M')	
	Bangunan Sadap : Rusak Sedang (BAK 0akr)									
	Saluran Primer									
1	BAK 0akr - BAK 1kr	386	386	0	-	0	-	386	-

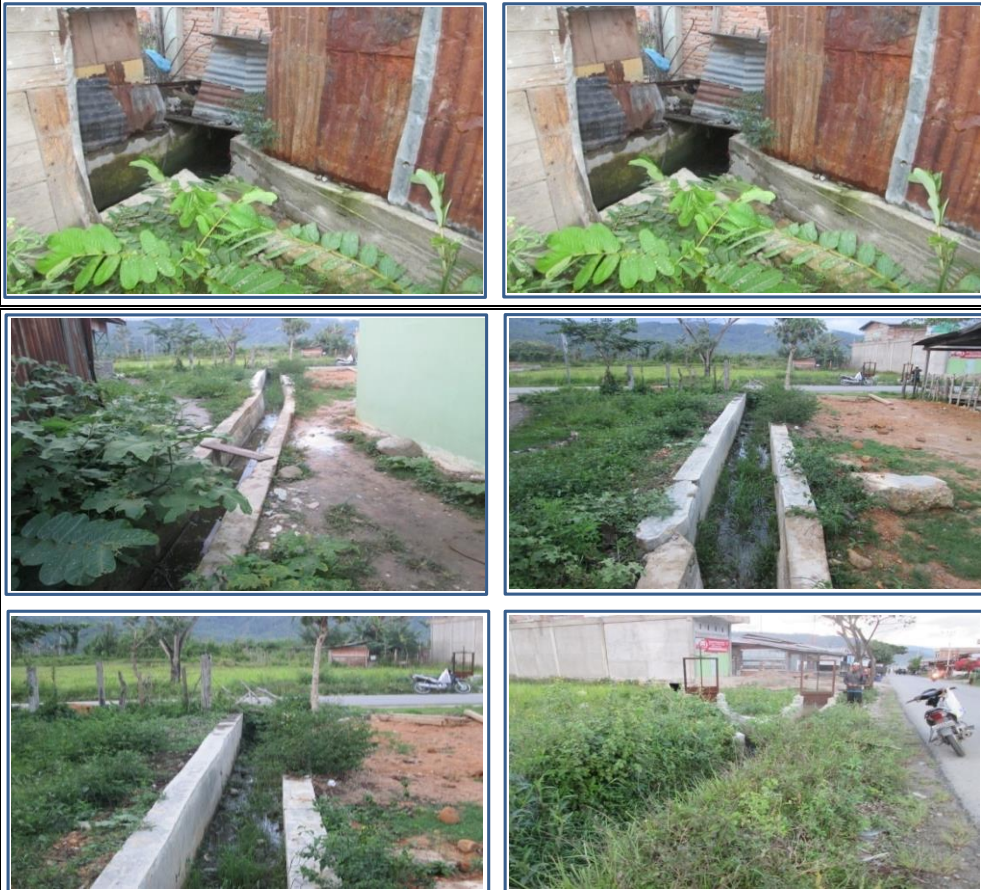
NO	RUAS	PANJANG SALURAN (M')	JENIS SALURAN		KONDISI SALURAN					FOTO
			SALURAN PASANGAN (M')	SALURAN TANAH (M')	RUSAK BERAT (M')	RUSAK SEDANG (M')	RUSAK RINGAN (M')	BAIK (M')	SEDIMEN (M')	
	Bangunan Bagi : Rusak Sedang (BAK 7kn) Saluran Sekunder

<p style="text-align: center;">SKEMA JARINGAN IRIGASI D.I. WAH TILIS (A - 2.500 Ha) GAYO LUES</p>
1	BAK 7kn - BAK 7kr 1	18	18	0	-	0	-	18	-	
	Bangunan Sadap : Masih Baik (BAK 7kr 1)

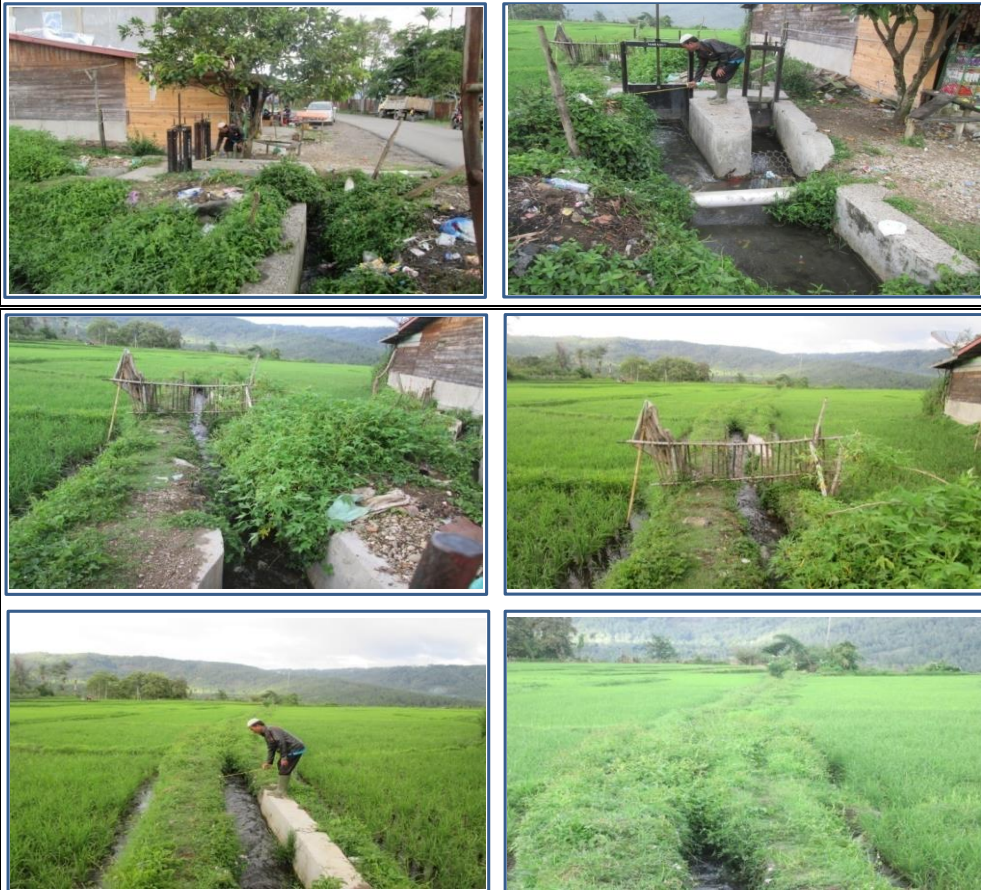
NO	RUAS	PANJANG SALURAN (M')	JENIS SALURAN		KONDISI SALURAN					FOTO
			SALURAN PASANGAN (M')	SALURAN TANAH (M')	RUSAK BERAT (M')	RUSAK SEDANG (M')	RUSAK RINGAN (M')	BAIK (M')	SEDIMEN (M')	
	Bangunan Sadap : Masih Baik (BPN 13)

Saluran Sekunder									
1	BPN 13 - Sal. Akhir	50	50	0	-	0	-	50	-

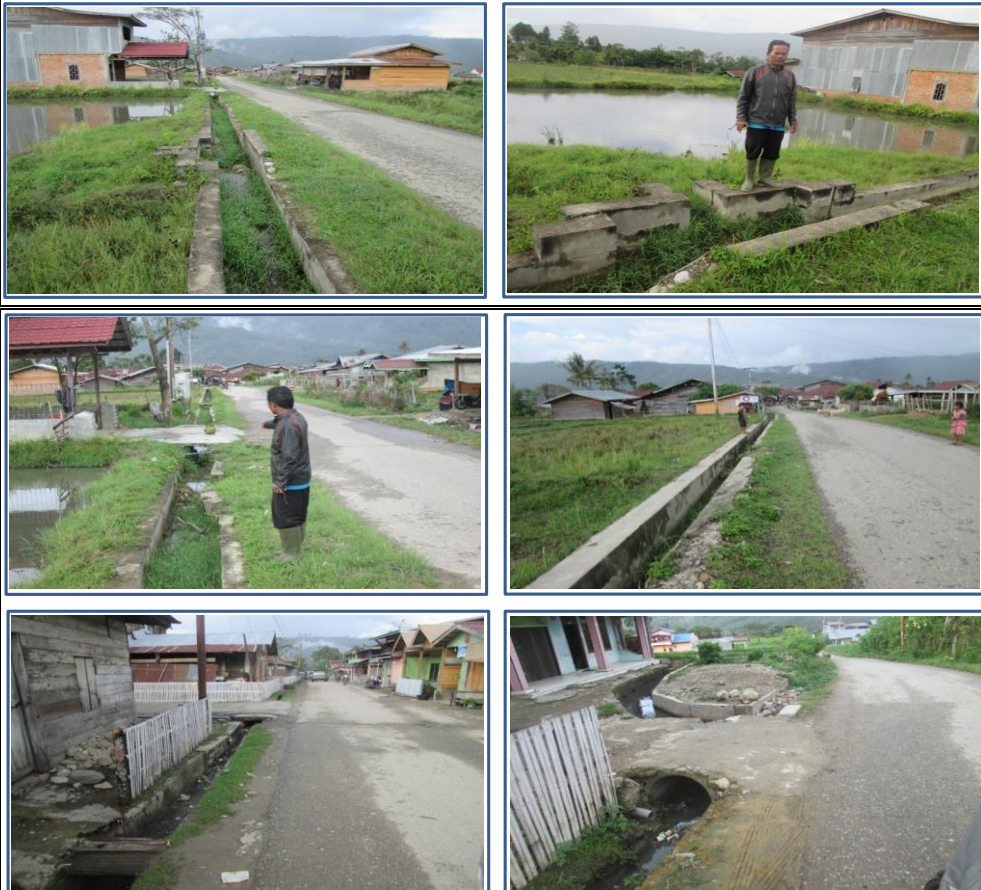
NO	RUAS	PANJANG SALURAN (M')	JENIS SALURAN		KONDISI SALURAN					FOTO
			SALURAN PASANGAN (M')	SALURAN TANAH (M')	RUSAK BERAT (M')	RUSAK SEDANG (M')	RUSAK RINGAN (M')	BAIK (M')	SEDIMEN (M')	
	Bangunan Sadap : Rusak Sedang (BPN 11) Saluran Sekunder

<p style="text-align: center;">SKEMA JARINGAN IRIGASI D.I. WAIH TILIS (A - 2.500 Ha) GAYO LUES</p>
1	BPN 11 - BPN 12	245	245	0	-	12	-	233	-

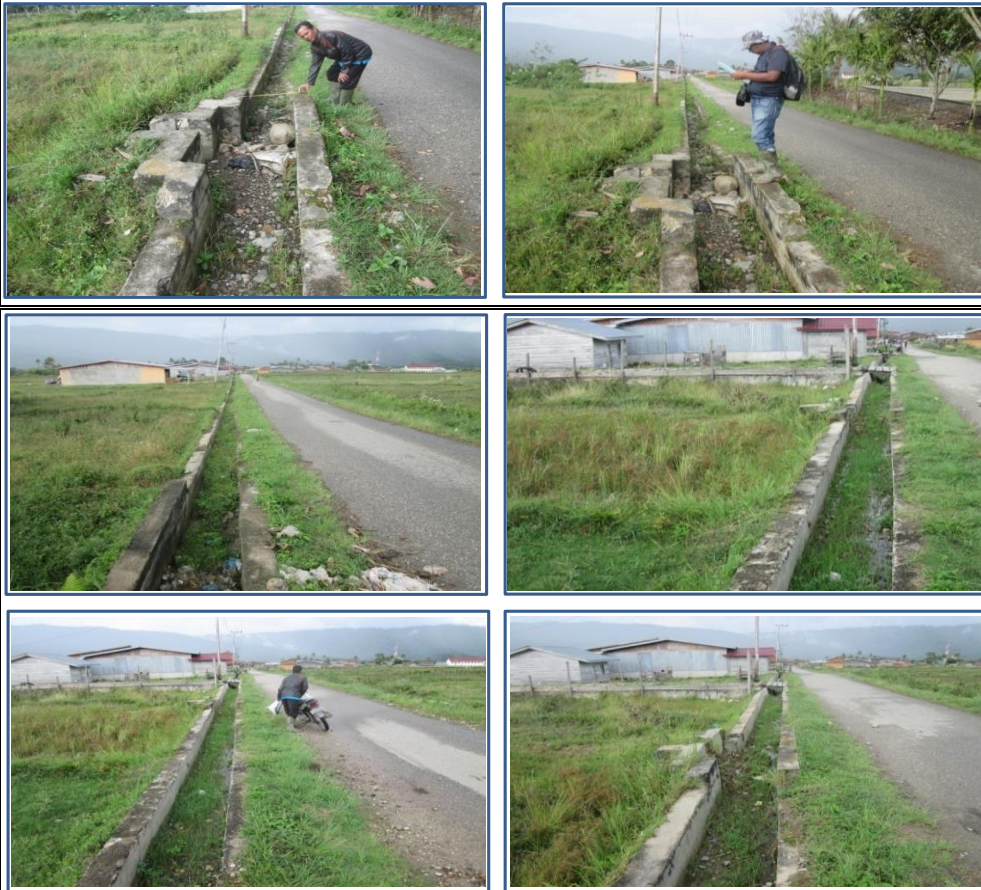
NO	RUAS	PANJANG SALURAN (M')	JENIS SALURAN		KONDISI SALURAN					FOTO
			SALURAN PASANGAN (M')	SALURAN TANAH (M')	RUSAK BERAT (M')	RUSAK SEDANG (M')	RUSAK RINGAN (M')	BAIK (M')	SEDIMEN (M')	
	Bangunan Sadap :Masih Baik (BPN 9) Saluran Sekunder

1	BPN 9 - BPN 10	22	22	0	-	0	-	22	-

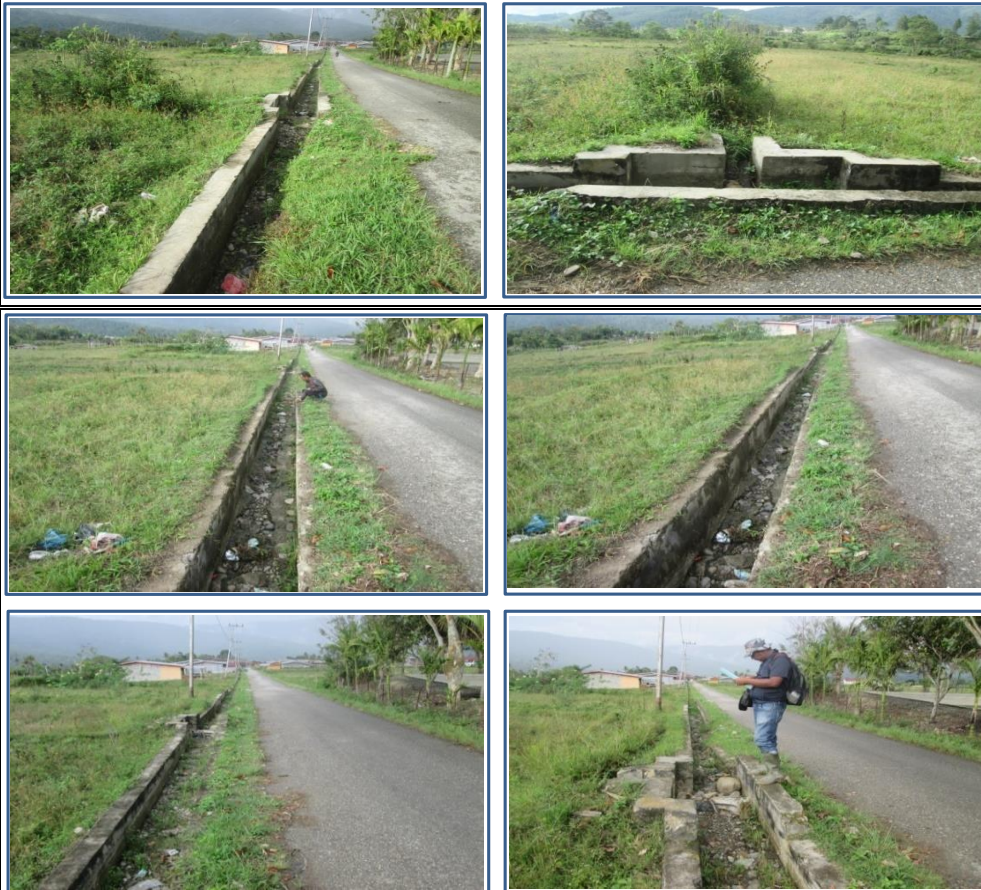
NO	RUAS	PANJANG SALURAN (M')	JENIS SALURAN		KONDISI SALURAN					FOTO
			SALURAN PASANGAN (M')	SALURAN TANAH (M')	RUSAK BERAT (M')	RUSAK SEDANG (M')	RUSAK RINGAN (M')	BAIK (M')	SEDIMEN (M')	
	Bangunan Sadap : Masih Baik (BPN 8)

Saluran Sekunder									
1	BPN 8 - BPN 9	67	67	0	-	0	-	67	-

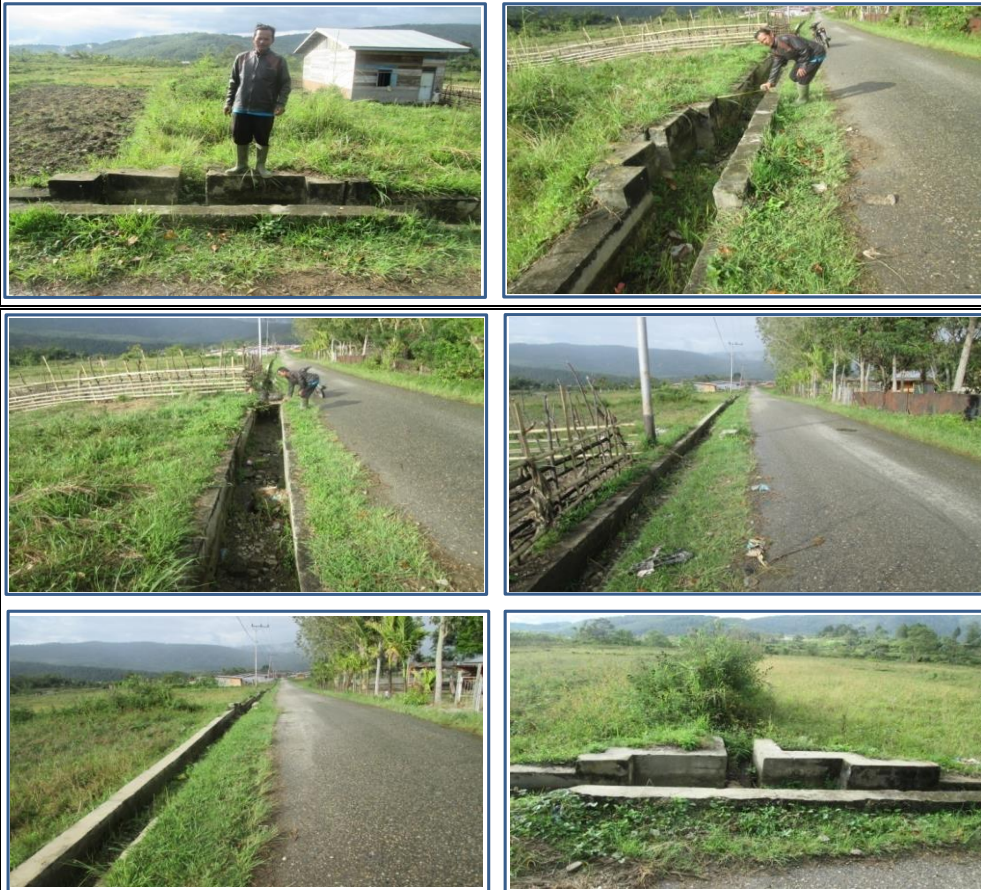
NO	RUAS	PANJANG SALURAN (M')	JENIS SALURAN		KONDISI SALURAN					FOTO
			SALURAN PASANGAN (M')	SALURAN TANAH (M')	RUSAK BERAT (M')	RUSAK SEDANG (M')	RUSAK RINGAN (M')	BAIK (M')	SEDIMEN (M')	
	Bangunan Sadap : Masih Baik (BPN 7)

Saluran Sekunder									
1	BPN 7 - BPN 8	20	20	0	-	0	-	20	-

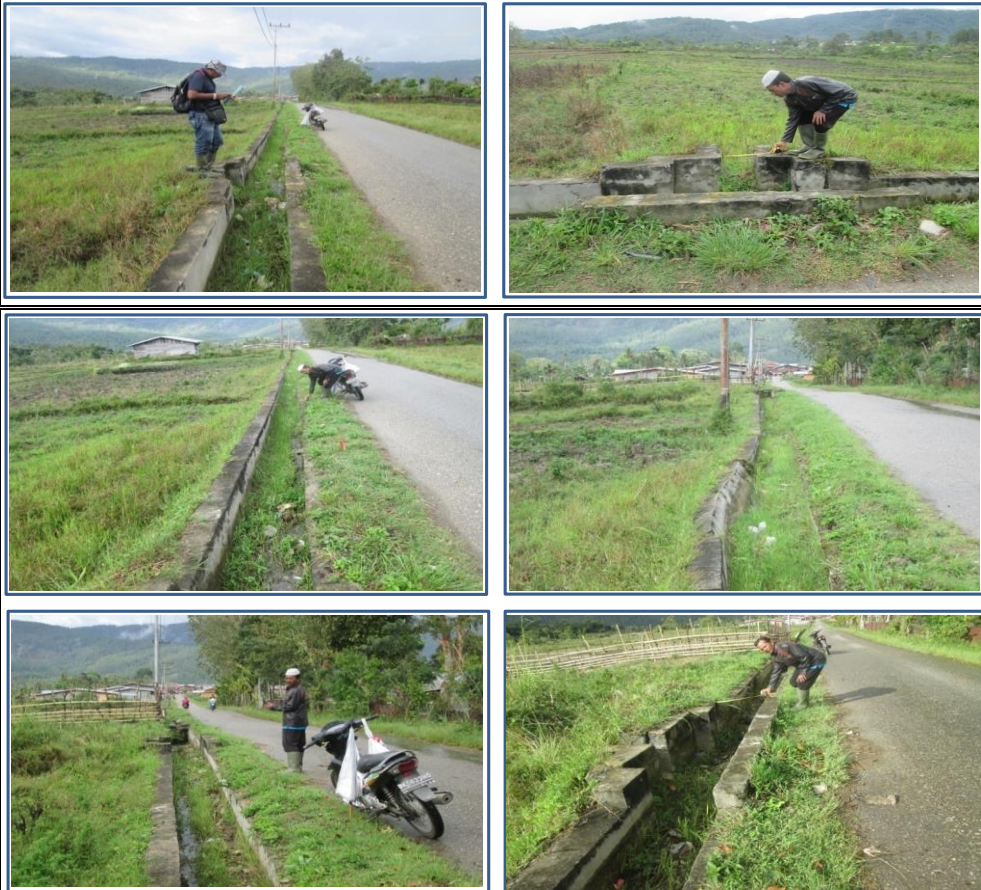
NO	RUAS	PANJANG SALURAN (M')	JENIS SALURAN		KONDISI SALURAN					FOTO
			SALURAN PASANGAN (M')	SALURAN TANAH (M')	RUSAK BERAT (M')	RUSAK SEDANG (M')	RUSAK RINGAN (M')	BAIK (M')	SEDIMEN (M')	
	Bangunan Sadap : Rusak Sedang (BPN 6)

<p style="text-align: center;">SKEMA JARINGAN IRIGASI D.I. WAH TILIS (A - 2.500 Ha) GAYO LUES</p>
1	BPN 6 - BPN 7	65	65	0	-	15	-	50	-

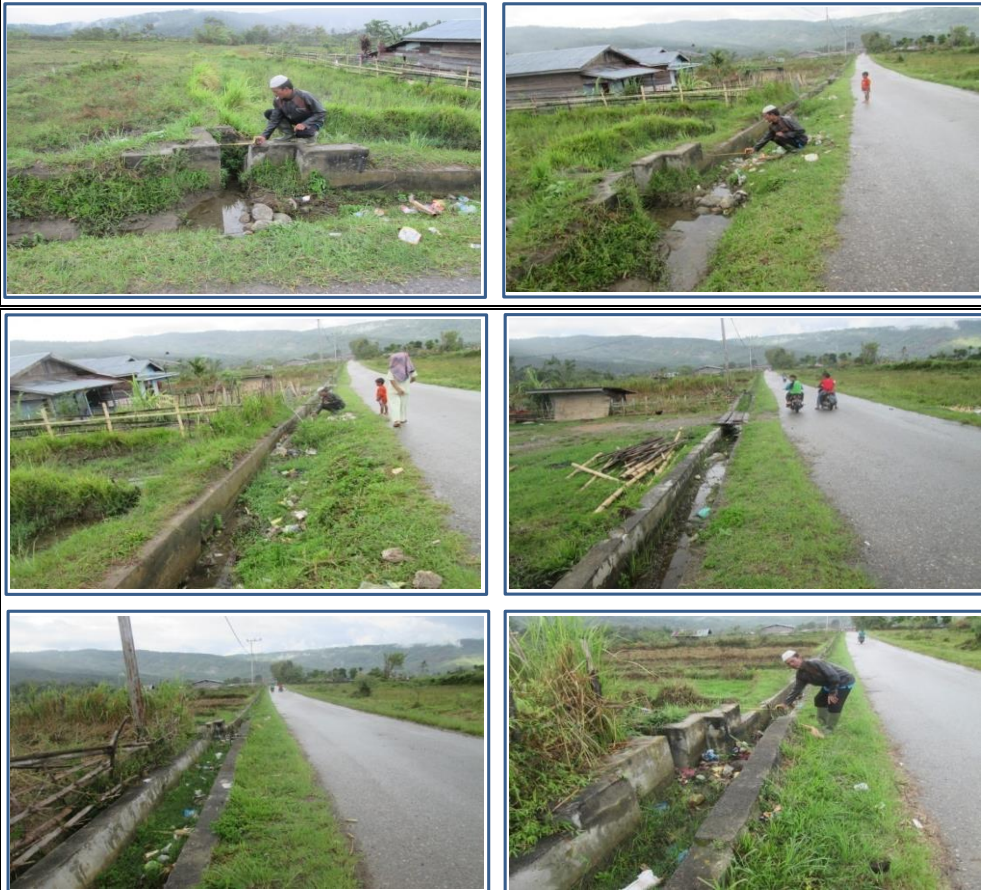
NO	RUAS	PANJANG SALURAN (M')	JENIS SALURAN		KONDISI SALURAN					FOTO
			SALURAN PASANGAN (M')	SALURAN TANAH (M')	RUSAK BERAT (M')	RUSAK SEDANG (M')	RUSAK RINGAN (M')	BAIK (M')	SEDIMEN (M')	
	Bangunan Sadap : Rusak Sedang (BPN 4) Saluran Sekunder									  <p style="text-align: center;">SKEMA JARINGAN IRIGASI D.I. WAIH TILIS (A - 2.500 Ha) GAYO LUES</p>
1	BPN 4 - BPN 5	47	47	0	-	12	-	35	-

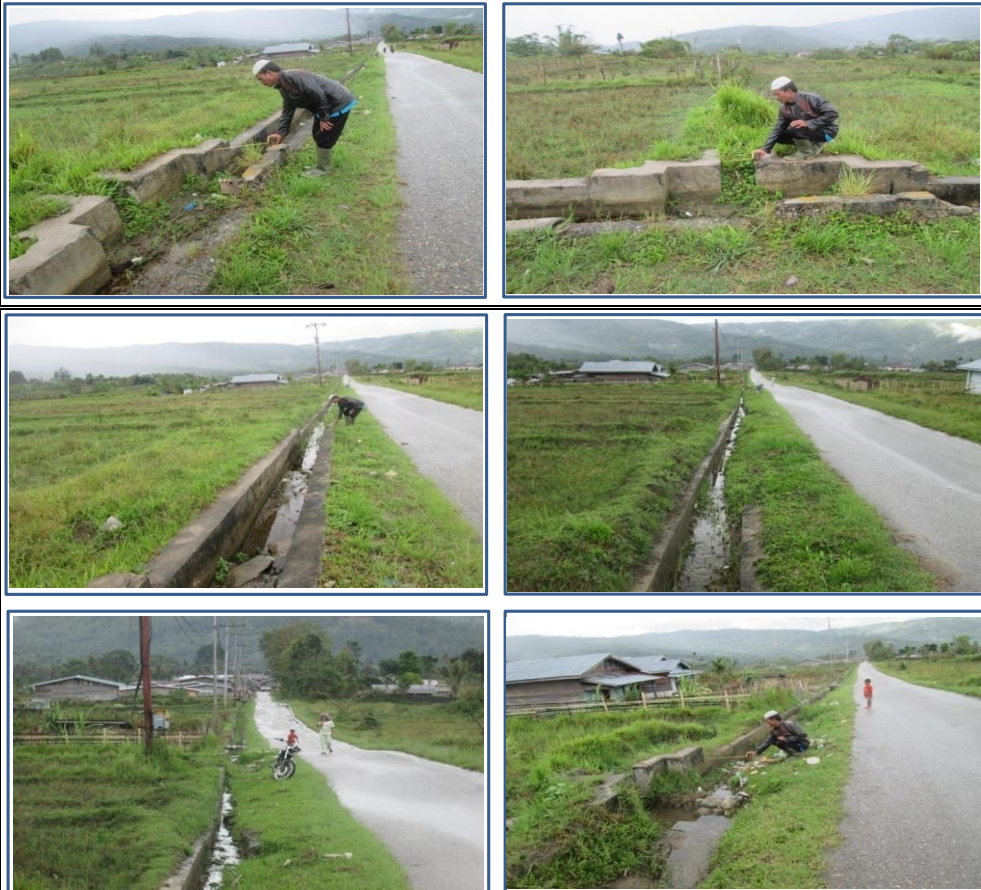
NO	RUAS	PANJANG SALURAN (M')	JENIS SALURAN		KONDISI SALURAN					FOTO
			SALURAN PASANGAN (M')	SALURAN TANAH (M')	RUSAK BERAT (M')	RUSAK SEDANG (M')	RUSAK RINGAN (M')	BAIK (M')	SEDIMEN (M')	
	Bangunan Sadap : Rusak Sedang (BPN 3) Saluran Sekunder

1	BPN 3 - BPN 4	100	100	0	-	12	-	88	-	
										<p align="center">9571</p>

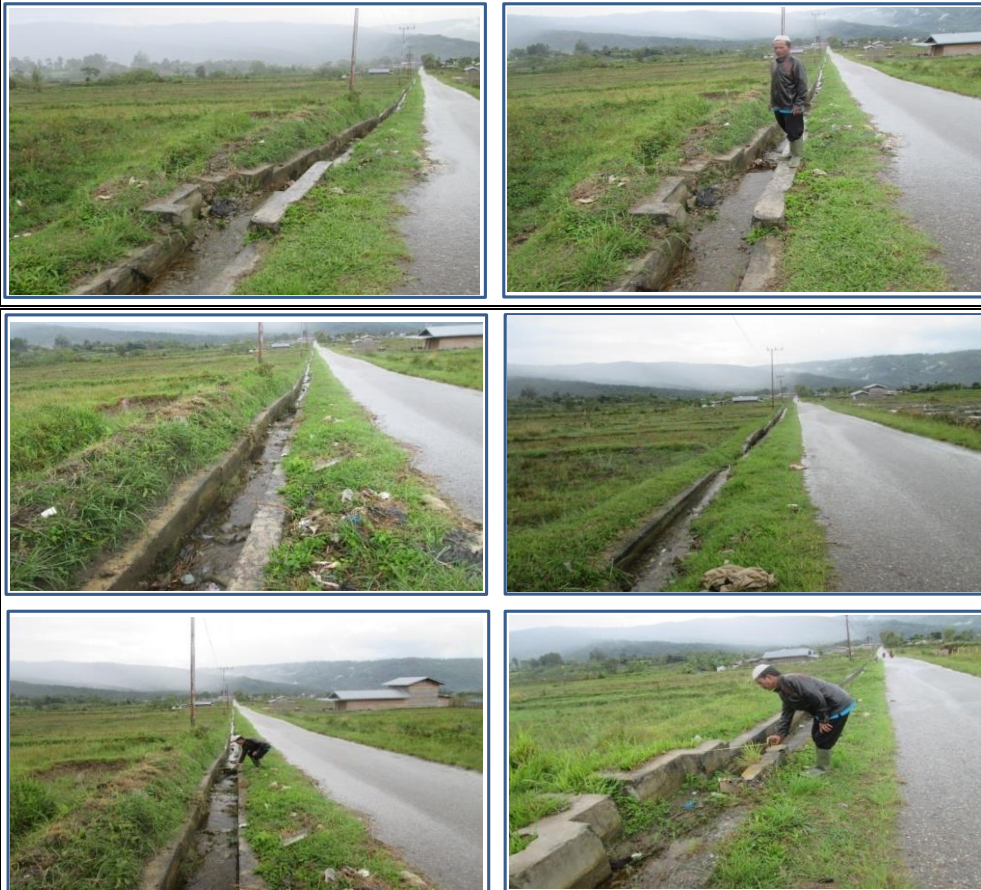
NO	RUAS	PANJANG SALURAN (M')	JENIS SALURAN		KONDISI SALURAN					FOTO
			SALURAN PASANGAN (M')	SALURAN TANAH (M')	RUSAK BERAT (M')	RUSAK SEDANG (M')	RUSAK RINGAN (M')	BAIK (M')	SEDIMEN (M')	
	Bangunan Sadap :Rusak Sedang (BPN 2) Saluran Sekunder

1	BPN 2 - BPN 3	155	155	0	-	14	-	141	-

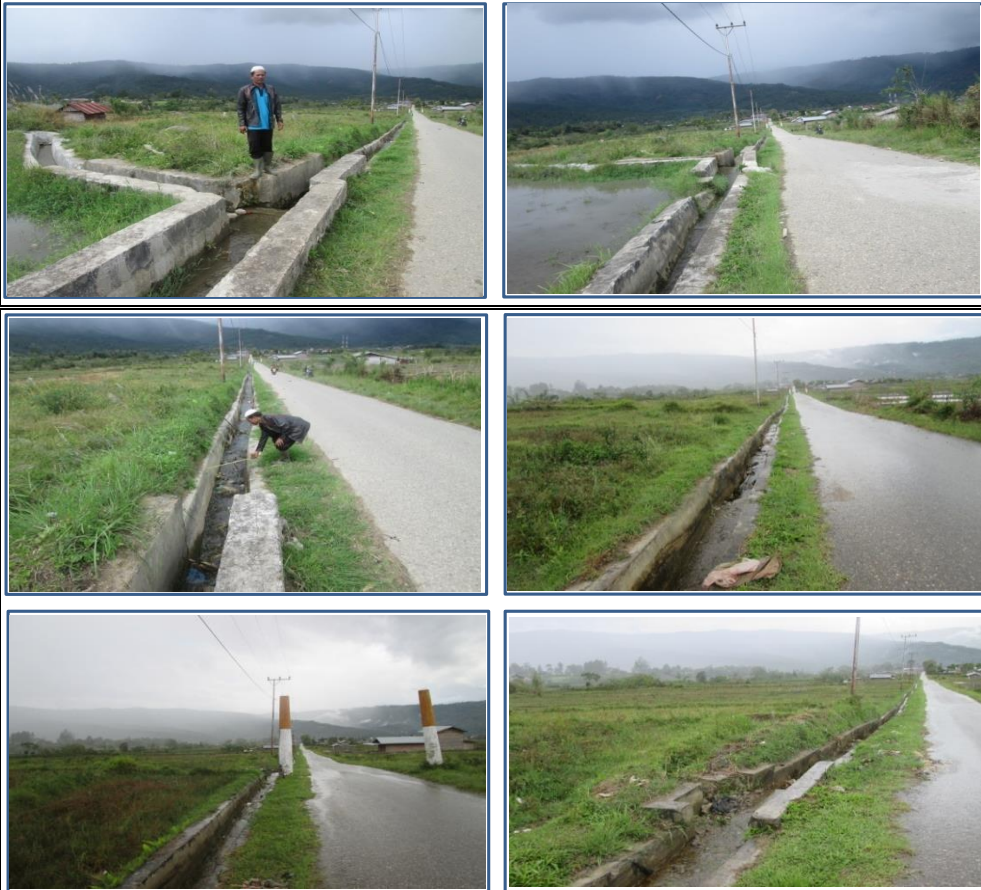
NO	RUAS	PANJANG SALURAN (M')	JENIS SALURAN		KONDISI SALURAN					FOTO
			SALURAN PASANGAN (M')	SALURAN TANAH (M')	RUSAK BERAT (M')	RUSAK SEDANG (M')	RUSAK RINGAN (M')	BAIK (M')	SEDIMEN (M')	
	Bangunan Sadap : Rusak Sedang (BPN 1)

<p style="text-align: center;">SKEMA JARINGAN IRIGASI D.I. WAIH TILIS (A - 2.500 Ha) GAYO LUES</p>
1	Saluran Sekunder BPN 1 - BPN 2	151	151	0	-	0	-	151	-

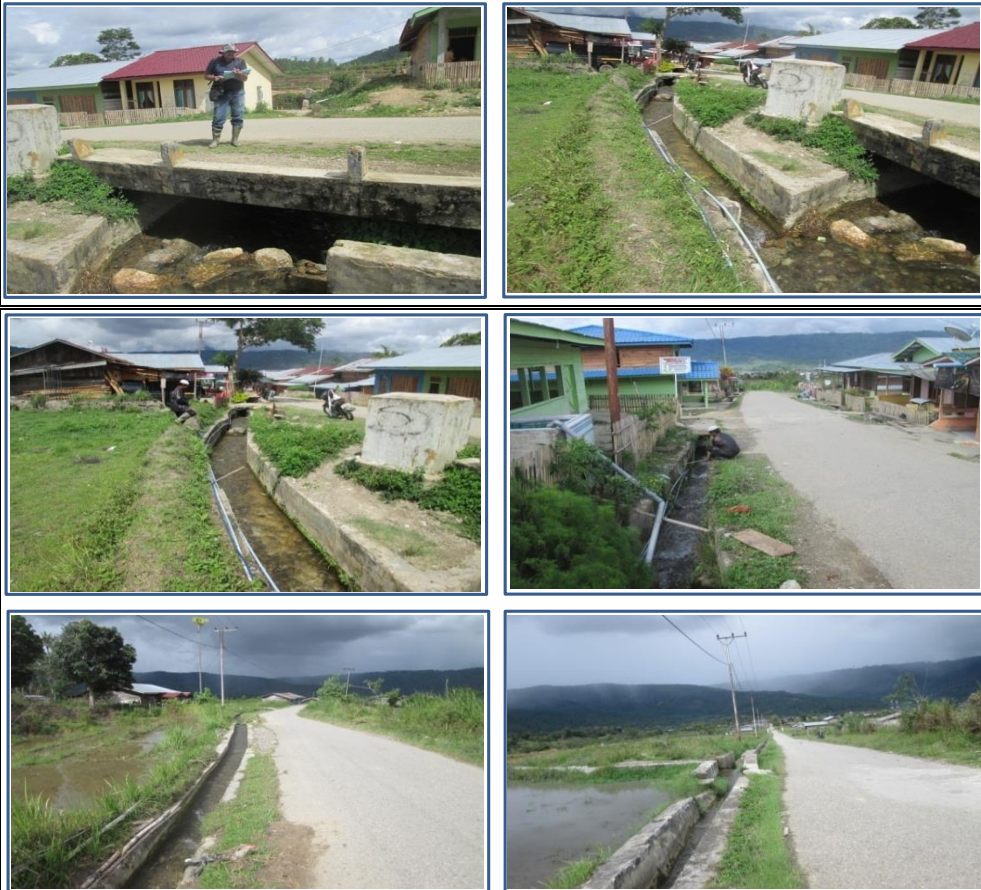
NO	RUAS	PANJANG SALURAN (M')	JENIS SALURAN		KONDISI SALURAN					FOTO
			SALURAN PASANGAN (M')	SALURAN TANAH (M')	RUSAK BERAT (M')	RUSAK SEDANG (M')	RUSAK RINGAN (M')	BAIK (M')	SEDIMEN (M')	
1	Bangunan Bagi :Rusak Sedang (BAK 2kn) Saluran Sekunder BAK 2kn - BPN 1	230	230	0	-	10	-	220	-

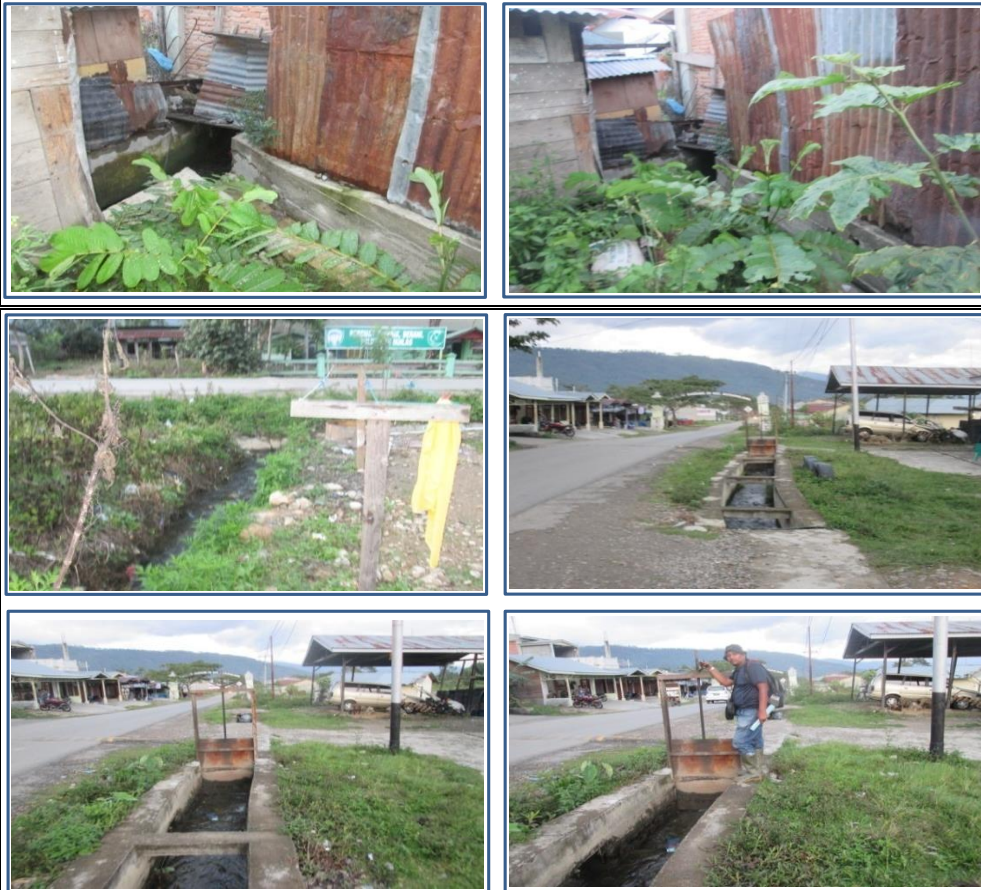
NO	RUAS	PANJANG SALURAN (M')	JENIS SALURAN		KONDISI SALURAN					FOTO
			SALURAN PASANGAN (M')	SALURAN TANAH (M')	RUSAK BERAT (M')	RUSAK SEDANG (M')	RUSAK RINGAN (M')	BAIK (M')	SEDIMEN (M')	
1	Bangunan Bagi :Rusak Sedang (BAK 7kn) Saluran Primer BAK 7kn - BAK 8kn	175	175	0	-	10	-	165	-
