PEMERINTAH ACEH DINAS PENGAIRAN

LAPORAN INVENTARISASI

DAERAH IRIGASI D.I. WAIH TILIS

TAHUN 2017

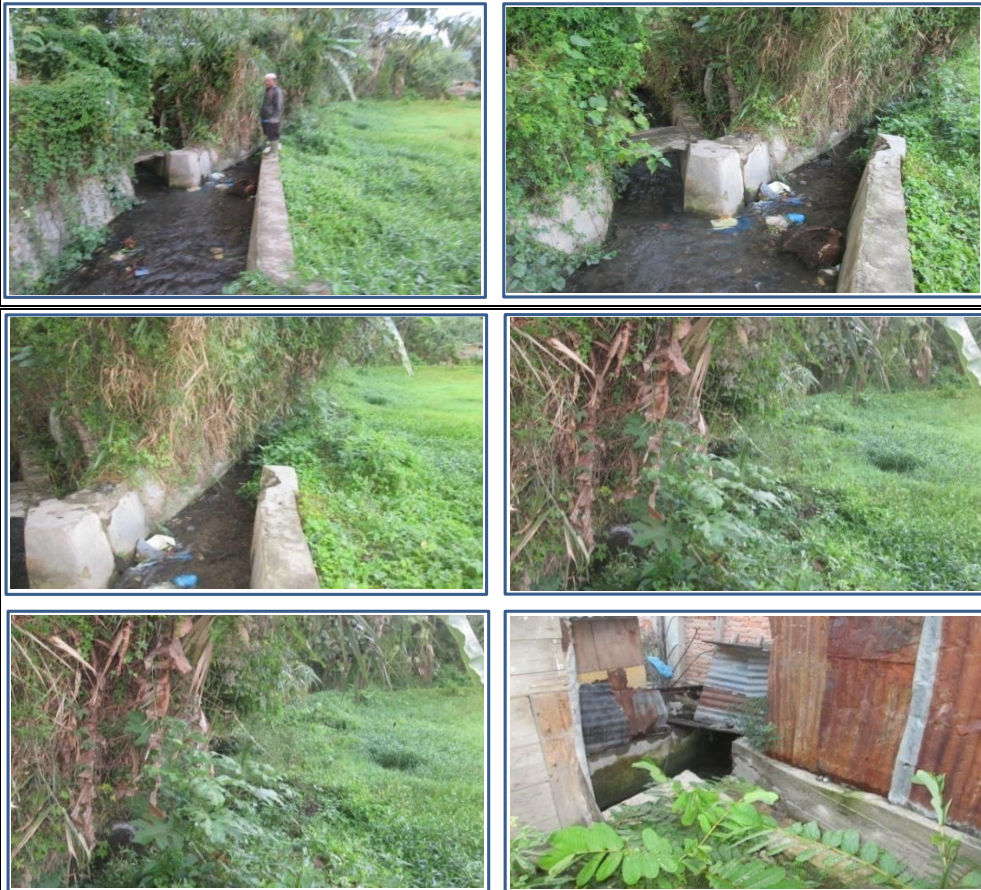
NO	RUAS	PANJANG SALURAN (M')	JENIS SALURAN		KONDISI SALURAN					FOTO
			SALURAN PASANGAN (M')	SALURAN TANAH (M')	RUSAK BERAT (M')	RUSAK SEDANG (M')	RUSAK RINGAN (M')	BAIK (M')	SEDIMEN (M')	
	Bangunan Bagi :Rusak Sedang (BAK 6kn) Saluran Primer

<p align="center">SKEMA JARINGAN IRIGASI D.I. WAH TILIS (A - 2.500 Ha) GAYO LUES</p>
1	BAK 6kn - BAK 7kn	281	281	0	-	80	-	201	-

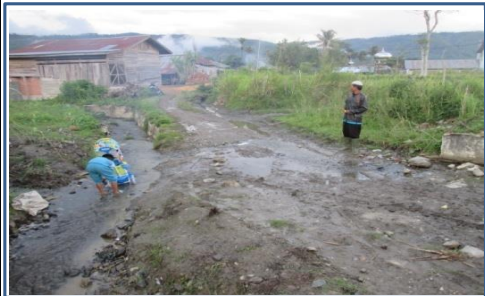
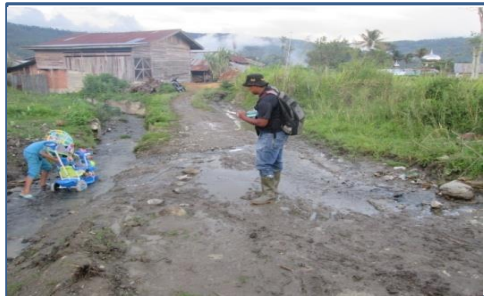
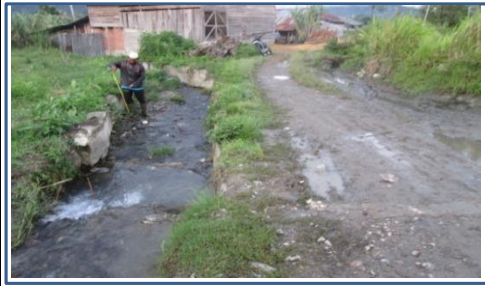
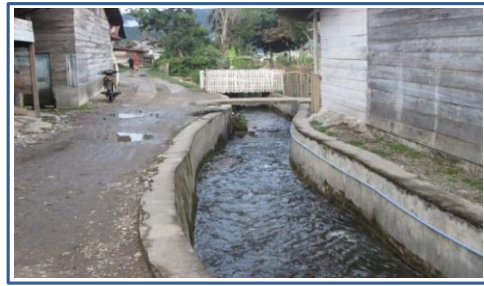
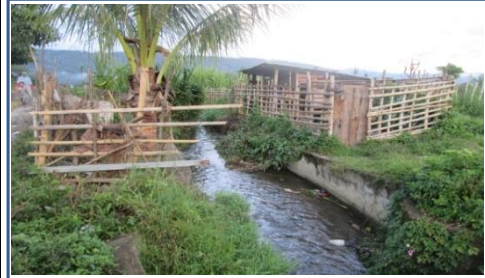
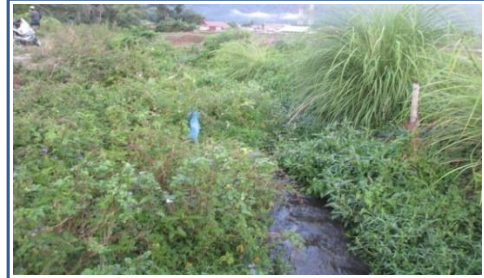
NO	RUAS	PANJANG SALURAN (M')	JENIS SALURAN		KONDISI SALURAN					FOTO
			SALURAN PASANGAN (M')	SALURAN TANAH (M')	RUSAK BERAT (M')	RUSAK SEDANG (M')	RUSAK RINGAN (M')	BAIK (M')	SEDIMEN (M')	
1	Bangunan Sadap :Rusak Sedang (BAK 5kn) Saluran Primer BAK 5kn - BAK 6kn	412	412	0	-	210	-	202	-

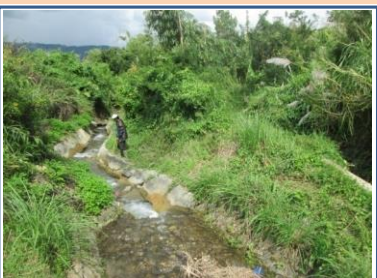
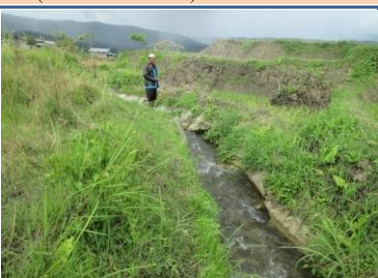
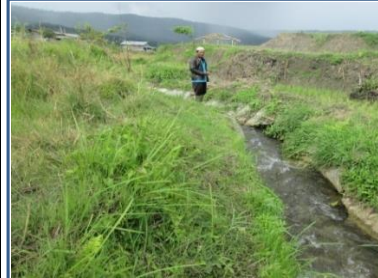
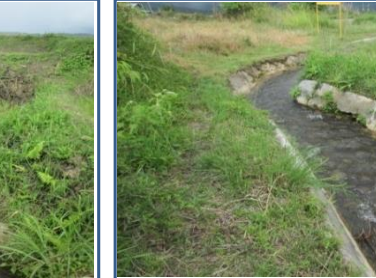
NO	RUAS	PANJANG SALURAN (M')	JENIS SALURAN		KONDISI SALURAN					FOTO	
			SALURAN PASANGAN (M')	SALURAN TANAH (M')	RUSAK BERAT (M')	RUSAK SEDANG (M')	RUSAK RINGAN (M')	BAIK (M')	SEDIMEN (M')		
1	Bangunan Sadap :Rusak Sedang (BAK 3kn) Saluran Primer BAK 3kn - BAK 4kn	310	310	0	-	124	-	186	-

<p align="center">SKEMA JARINGAN IRIGASI D.I. WAH TILIS (A - 2.500 Ha) GAYO LUES</p>	
USULAN PEKERJAAN FISIK BIDANG OP. (PEMELIHARAAN) TAHUN 2018

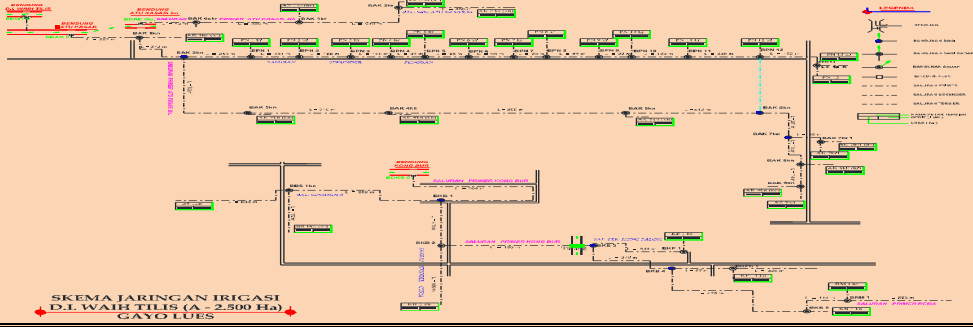
NO	RUAS	PANJANG SALURAN (M')	JENIS SALURAN		KONDISI SALURAN					FOTO
			SALURAN PASANGAN (M')	SALURAN TANAH (M')	RUSAK BERAT (M')	RUSAK SEDANG (M')	RUSAK RINGAN (M')	BAIK (M')	SEDIMEN (M')	
1	Bangunan Bagi : Rusak Sedang (BAK 2kn) Saluran Primer BAK 2kn - BAK 3kn	172	172	0	-	130	-	42	-

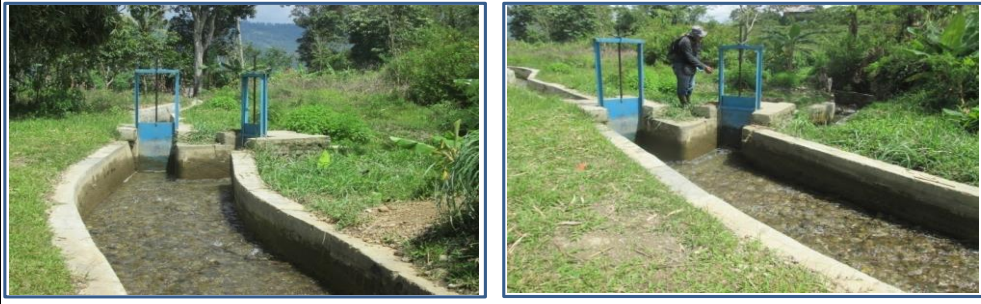
Saluran Primer									
	BAK 1kn - BAK 2kn

NO	RUAS	PANJANG SALURAN (M')	JENIS SALURAN		KONDISI SALURAN					FOTO
			SALURAN PASANGAN (M')	SALURAN TANAH (M')	RUSAK BERAT (M')	RUSAK SEDANG (M')	RUSAK RINGAN (M')	BAIK (M')	SEDIMEN (M')	
1	Bangunan Sadap :Rusak Sedang (BAK 1kn)	272	272	0	-	124	-	148	-

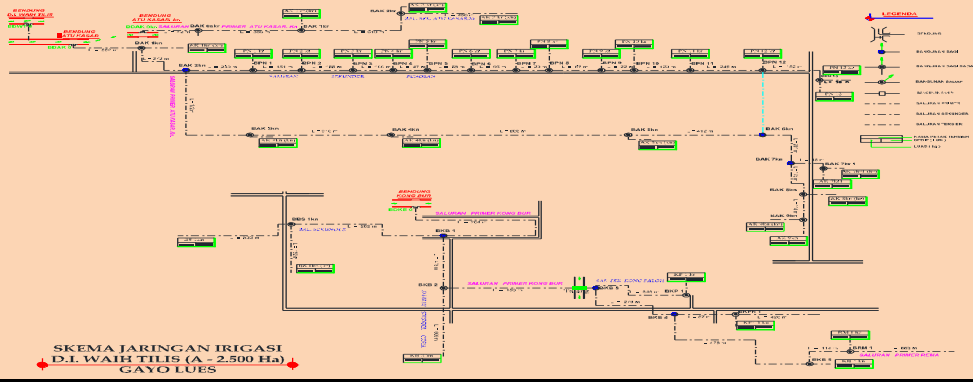
NO	RUAS	AREAL BENDUNG	FOTO
1	Bendung D.I. Waih Tilis Bendung Atu Kasar (BDAK 0)	Kondisi Bendung : Pasangan Sayap Kiri Bendung (Hulu/Hilir) : Rusak Sedang Pasangan Sayap Kanan Bendung (Hulu/Hilir) : Rusak Sedang Mercu Bendung : Rusak Berat Bangunan Rumah Pintu Intake : Masih Baik Bangunan Rumah Pintu Penguras : Masih Baik Pintu Intake : Masih Baik Pintu Penguras : Masih Baik Saringan Sampah (Trashrack) : Belum ada
