LAPORAN INVENTARISASI

DAERAH IRIGASI D.I. RAWA KEUTENGGGA

TAHUN 2017

**DATA KONDISI INVENTARISASI DAERAH IRIGASI RAWA KEUTENGA
KABUPATEN ACEH TAMIANG (TAHUN 2017)**

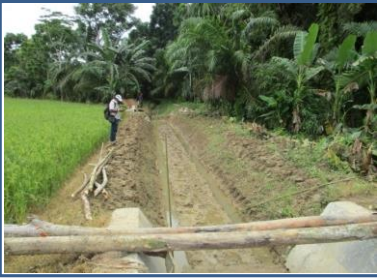
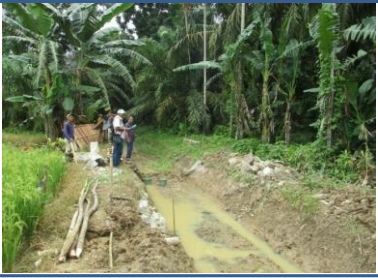
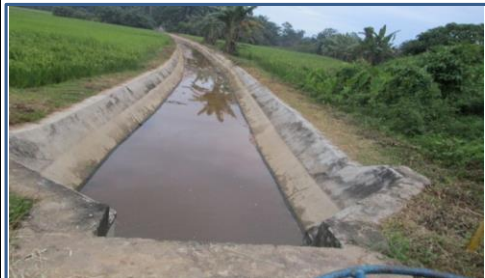
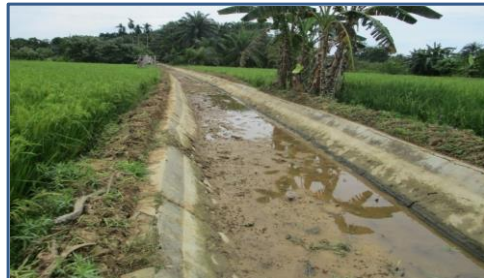
<p style="text-align: right; font-size: small;">SKEMA JARINGAN IRIGASI D. I. RAWA KEUTENGG (A-1.272 Ha) ACEH TAMIANG</p>	
	Saluran Primer										
BPB 1 - BPB 2											
PEKERJAAN FISIK BIDANG OP. (PEMELIHARAAN) (SEDANG DIKERJAKAN) TAHUN 2017
